## Poglądowy Raport Stanu Technicznego

Zadanie: Ocena stanu technicznego i określenie wartości rynkowej pojazdu

| DANE IDENTYFIKACYJNE POJAZDU | | Dane: [T] VIII-2025 |
|---|---|---|
| Rodzaj pojazdu: | Samochód terenowy | VIN: ZACNJECA1PPS72448 |
| Model pojazdu: | Compass 1.5 mHEV MR`21 E6d-F | Nr Info-Ekspert: 316-00848 |

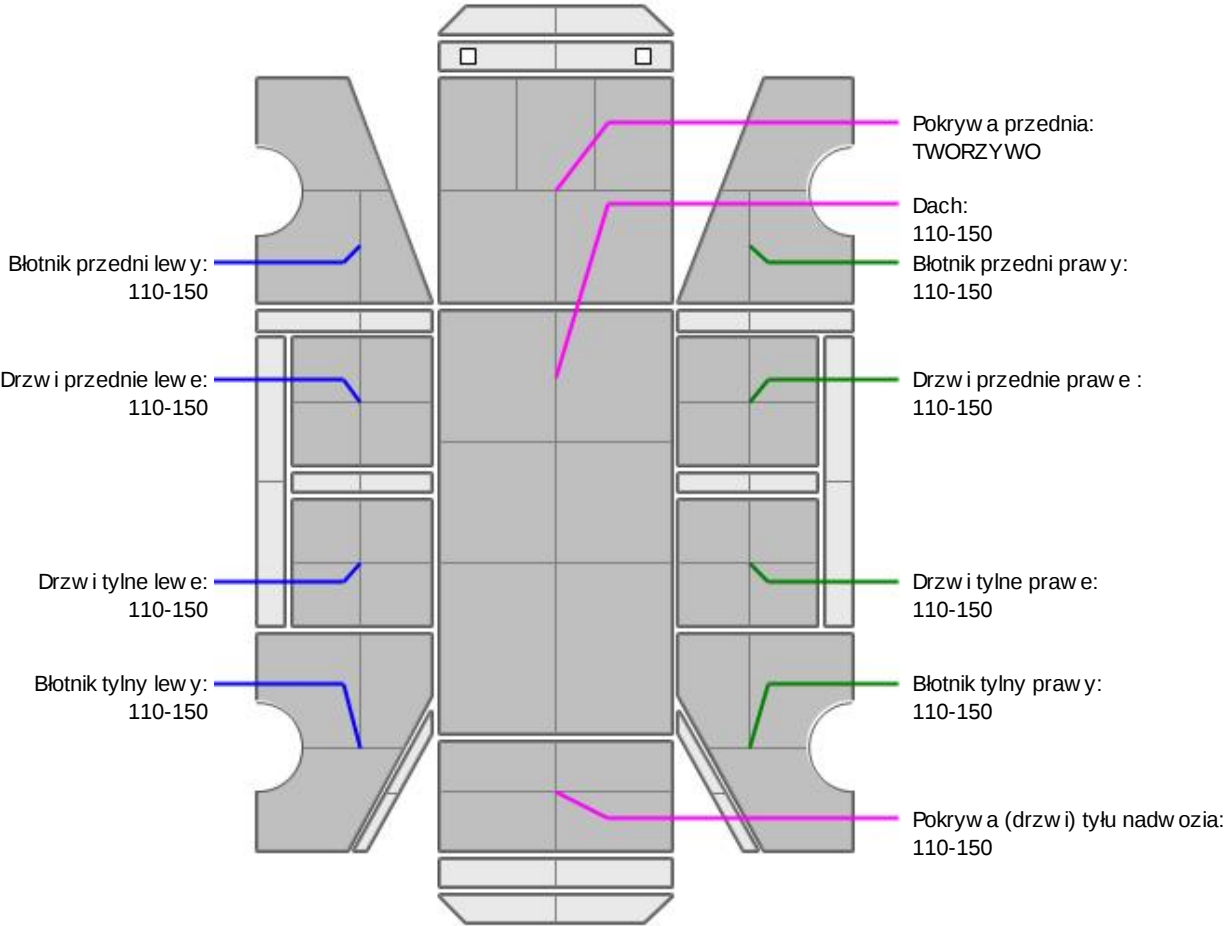
| L.p. | Nazwa elementu | L / P | Grubość powłoki [µm] | Opis |
| 1 | Pokrywa przednia | | TWORZYWO | |
| 2 | Dach | | 110-150 | |
| 3 | Błotnik przedni | L | 110-150 | |

| 4 | Drzwi przednie | L | 110-150 | |
| 5 | Drzwi tylne | L | 110-150 | |
| 6 | Błotnik tylny | L | 110-150 | |
| 7 | Błotnik przedni | P | 110-150 | |
| 8 | Drzwi przednie | P | 110-150 | |
| 9 | Drzwi tylne | P | 110-150 | |
| 10 | Błotnik tylny | P | 110-150 | |
| 11 | Pokrywa (drzwi) tyłu nadwozia | | 110-150 | |

Podane przedziały grubości powłoki lakierowej, dotyczą punktów pomiarowych. Nie mogą być traktowane, jako gwarancja, że grubość powłoki lakierowej w innych punktach nie wykracza poza te przedziały. Pomiar powłoki lakierowej został wykonany urządzeniem będącym w posiadaniu rzeczoznawcy. Pomiar wykonany innym przyrządem może się różnić.
