## Poglądowy Raport Stanu Technicznego

Zadanie: Ocena stanu technicznego i określenie wartości rynkowej pojazdu

Marka: **PEUGEOT**

Model pojazdu: **308 III MR`21 E6d/e**

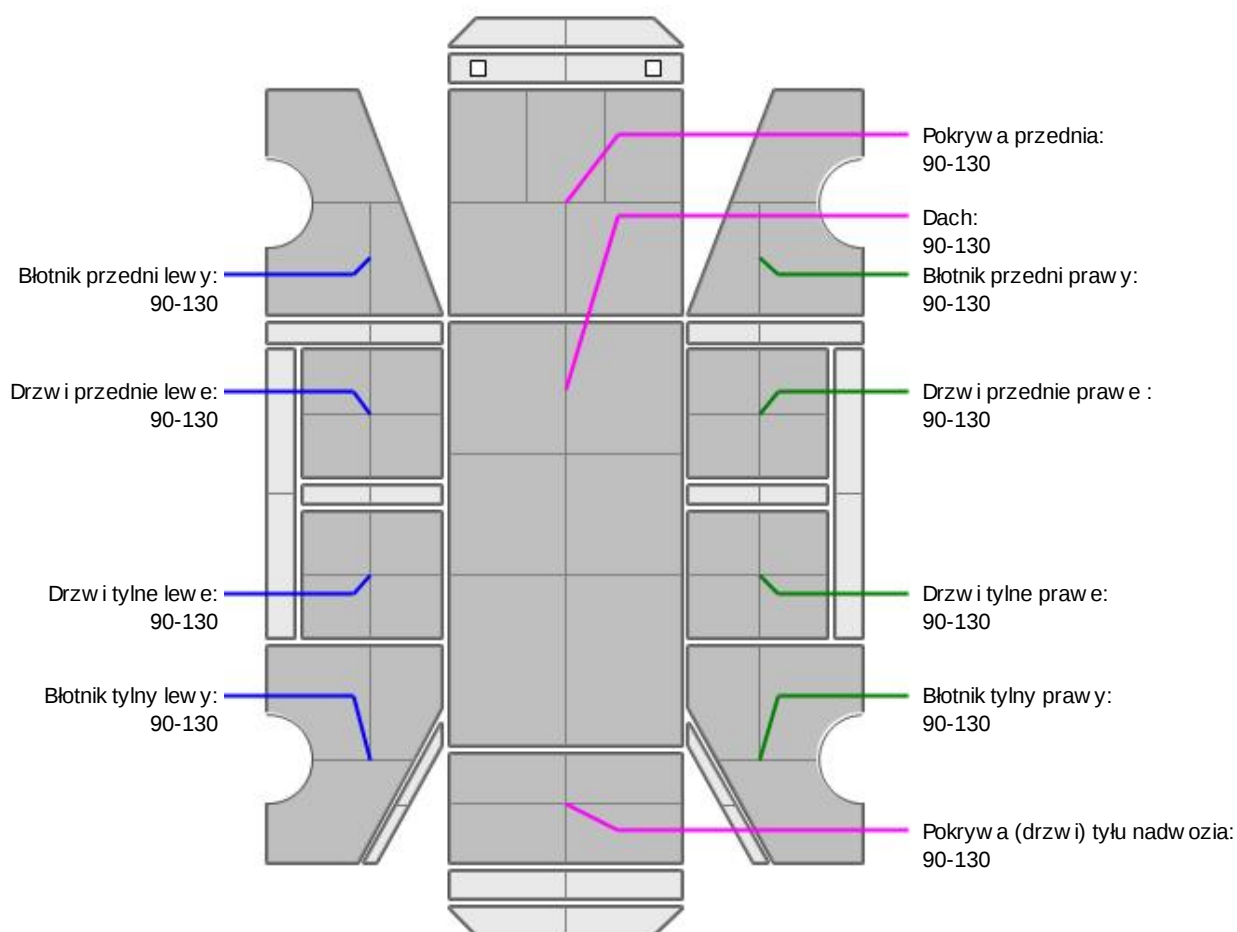
| L.p. | Nazwa elementu | L / P | Grubość powłoki [μm] | Opis |

Podane przedziały grubości powłoki lakierowej, dotyczą punktów pomiarowych. Nie mogą być traktowane, jako gwarancja, że grubość powłoki lakierowej w innych punktach nie wykracza poza te przedziały. Pomiar powłoki lakierowej został wykonany urządzeniem będącym w posiadaniu rzeczoznawcy. Pomiar wykonany innym przyrządem może się różnić.
