## Poglądowy Raport Stanu Technicznego

Zadanie: Ocena stanu technicznego i określenie wartości rynkowej pojazdu

Marka: **PEUGEOT**

Model pojazdu: **208 MR`20 E6**

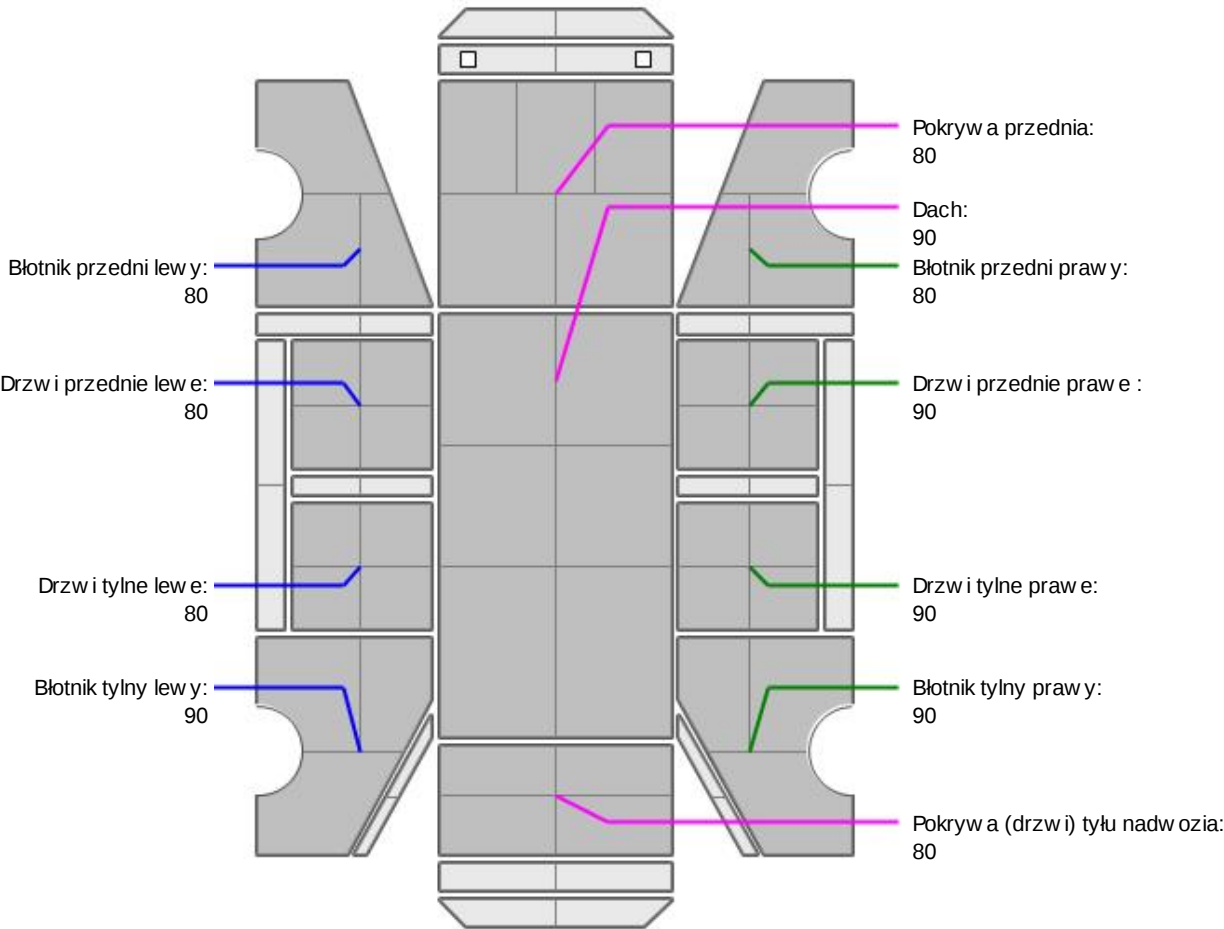
| L.p. | Nazwa elementu | L / P | Grubość powłoki [µm] | Opis |
| 1 | Pokrywa przednia | | 80 | |
| 2 | Dach | | 90 | |
| 3 | Błotnik przedni | L | 80 | |
| 4 | Drzwi przednie | L | 80 | |
| 5 | Drzwi tylne | L | 80 | |
| 6 | Błotnik tylny | L | 90 | |
| 7 | Błotnik przedni | P | 80 | |
| 8 | Drzwi przednie | P | 90 | |
| 9 | Drzwi tylne | P | 90 | |
| 10 | Błotnik tylny | P | 90 | |

| 11 | Pokrywa (drzwi) tyłu nadwozia | 80 | |

Podane przedziały grubości powłoki lakierowej, dotyczą punktów pomiarowych. Nie mogą być traktowane jako gwarancja, że grubość powłoki lakierowej w innych punktach nie wykracza poza te przedziały. Pomiar powłoki lakierowej został wykonany urządzeniem będącym w posiadaniu rzeczoznawcy. Pomiar wykonany innym przyrządem może się różnić.
