## Poglądowy raport stanu technicznego

Zadanie: Ocena stanu technicznego i określenie wartości rynkowej pojazdu

| DANE IDENTYFIKACYJNE POJAZDU | | Dane: [O] VII-2025 | |
|---|---|---|---|
| Marka: | PEUGEOT | Nr rejestracyjny: | PZ3G764 |
| Model pojazdu: | 208 MR`23 E6d | Nr Info-Ekspert: | 029-04908 |

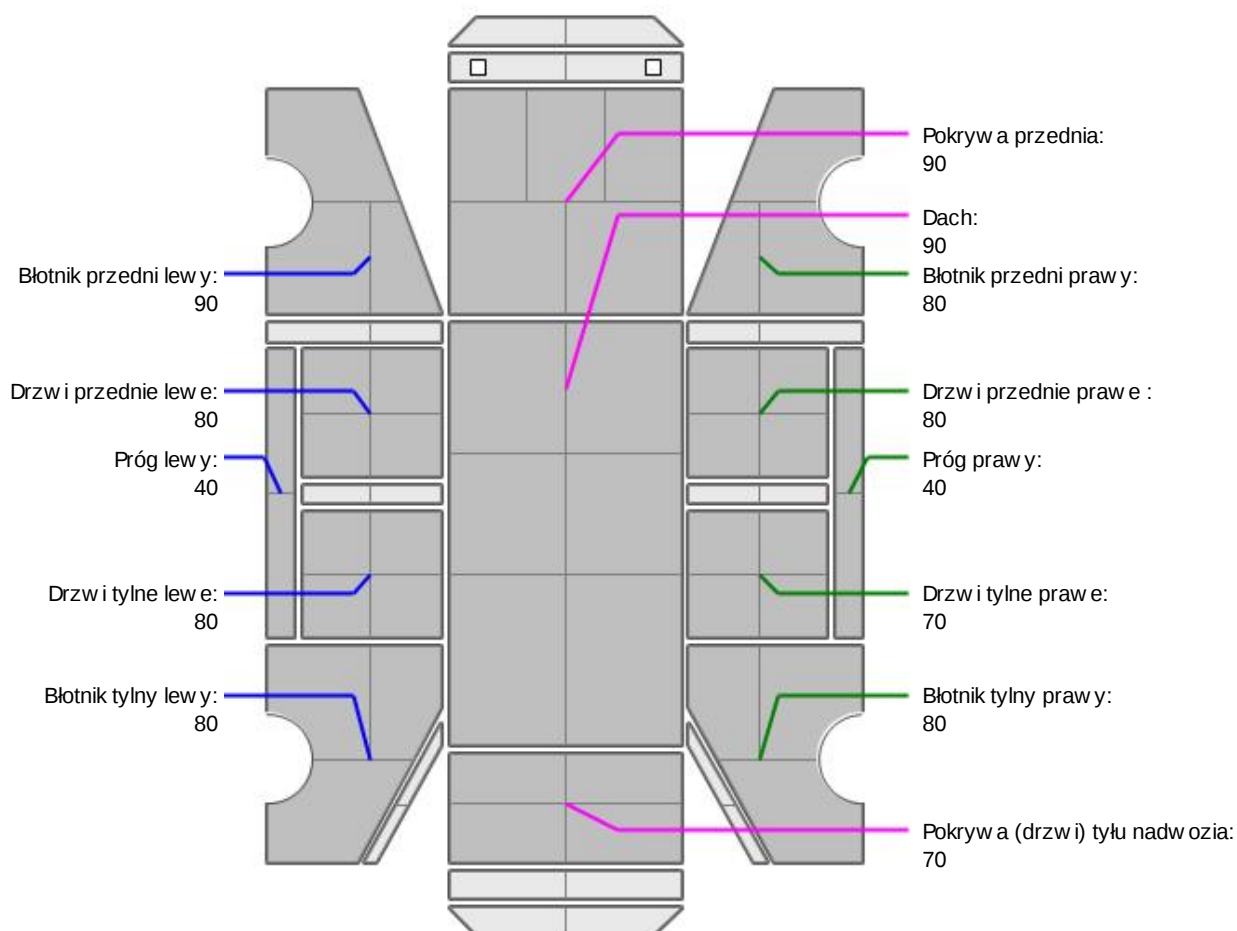
**NADWOZIE – Opis powłoki lakierowej**

| L.p. | Nazwa elementu | L / P | Grubość powłoki<br>[ $\mu\text{m}$ ] | Opis |
| 1 | Pokrywa przednia | | 90 | |
| 2 | Dach | | 90 | |
| 3 | Błotnik przedni | L | 90 | |
| 4 | Próg | L | 40 | |
| 5 | Drzwi przednie | L | 80 | |
| 6 | Drzwi tylne | L | 80 | |
| 7 | Błotnik tylny | L | 80 | |
| 8 | Błotnik przedni | P | 80 | |
| 9 | Próg | P | 40 | |
| 10 | Drzwi przednie | P | 80 | |
| 11 | Drzwi tylne | P | 70 | |
| 12 | Błotnik tylny | P | 80 | |
| 13 | Pokrywa (drzwi) tyłu nadwozia | | 70 | |

Podane przedziały grubości powłoki lakierowej, dotyczą punktów pomiarowych. Nie mogą być traktowane jako gwarancja, że grubość powłoki lakierowej w innych punktach nie wykracza poza te przedziały. Pomiar powłoki lakierowej został wykonany urządzeniem będącym w posiadaniu rzeczoznawcy. Pomiar wykonany innym przyrządem może się różnić.
