## Poglądowy Raport Stanu Technicznego

Zadanie: Ocena stanu technicznego i określenie wartości rynkowej pojazdu

Marka: **PEUGEOT**

Model pojazdu: **308 III MR`21 E6d/e**

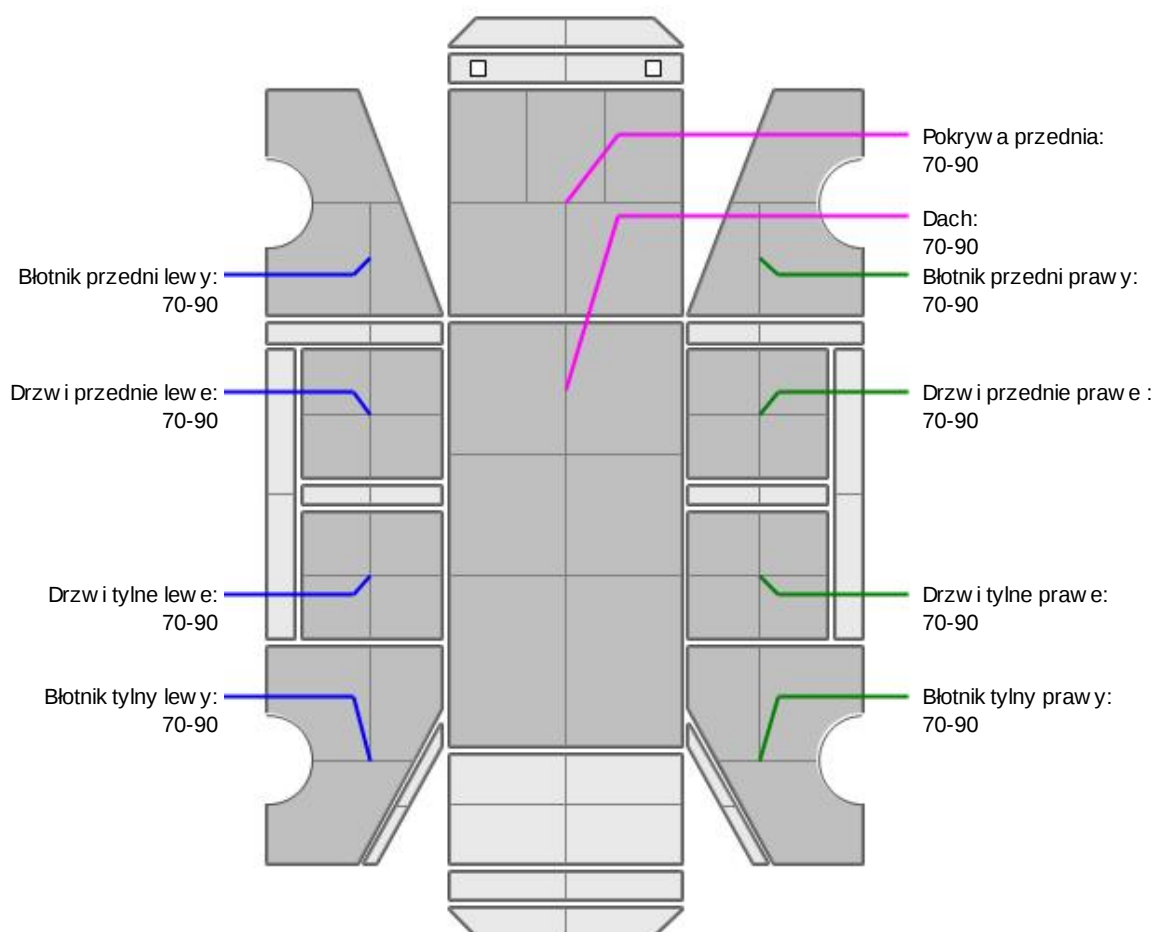
## NADWOZIE – Opis powłoki lakierowej

| L.p. | Nazwa elementu | L / P | Grubość powłoki [µm] | Opis |
| 1 | Pokrywa przednia | | 70-90 | |
| 2 | Dach | | 70-90 | |
| 3 | Błotnik przedni | L | 70-90 | |
| 4 | Drzwi przednie | L | 70-90 | |
| 5 | Drzwi tylne | L | 70-90 | |
| 6 | Błotnik tylny | L | 70-90 | |
| 7 | Błotnik przedni | P | 70-90 | |
| 8 | Drzwi przednie | P | 70-90 | |
| 9 | Drzwi tylne | P | 70-90 | |
| 10 | Błotnik tylny | P | 70-90 | |

Podane przedziały grubości powłoki lakierowej, dotyczą punktów pomiarowych. Nie mogą być traktowane, jako gwarancja, że grubość powłoki lakierowej w innych punktach nie wykracza poza te przedziały. Pomiar powłoki lakierowej został wykonany urządzeniem będącym w posiadaniu rzeczoznawcy. Pomiar wykonany innym przyrządem może się różnić.
