## Poglądowy Raport Stanu Technicznego

Zadanie: Ocena stanu technicznego i określenie wartości rynkowej pojazdu

| Marka: | CITROËN | Nr rejestracyjny: | PZ4H026 |
| Model pojazdu: | C3 IV 1.2 12V PureTech MR`20 E6.3/4 | Nr Info-Ekspert: | 008-04388 |

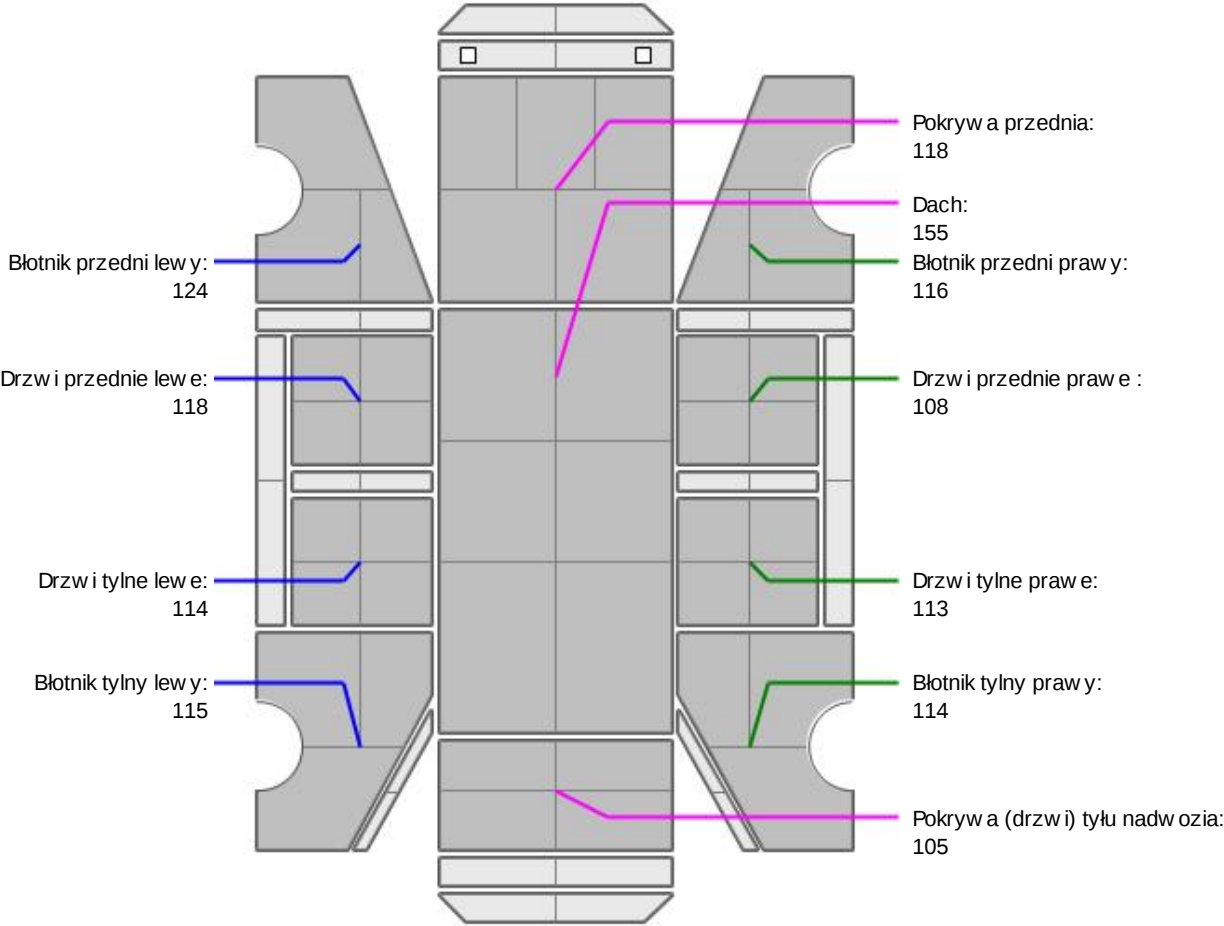
| L.p. | Nazwa elementu | L / P | Grubość powłoki [µm] | Opis |
| 1 | Pokrywa przednia | | 118 | |
| 2 | Dach | | 155 | |
| 3 | Błotnik przedni | L | 124 | |
| 4 | Drzwi przednie | L | 118 | |

| 5 | Drzwi tylne | L | 114 | |
| 6 | Błotnik tylny | L | 115 | |
| 7 | Błotnik przedni | P | 116 | |
| 8 | Drzwi przednie | P | 108 | |
| 9 | Drzwi tylne | P | 113 | |
| 10 | Błotnik tylny | P | 114 | |
| 11 | Pokrywa (drzwi) tyłu nadwozia | | 105 | |

Podane przedziały grubości powłoki lakierowej, dotyczą punktów pomiarowych. Nie mogą być traktowane jako gwarancja, że grubość powłoki lakierowej w innych punktach nie wykracza poza te przedziały. Pomiar powłoki lakierowej został wykonany urządzeniem będącym w posiadaniu rzeczoznawcy. Pomiar wykonany innym przyrządem może się różnić.
