Nr zlecenia: 24/26/08/2025/CarArena STANDARD

## WYCENA WARTOŚCI

Zadanie: Ocena stanu technicznego i określenie wartości rynkowej pojazdu

| DANE IDENTYFIKACYJNE POJAZDU | | Dane: [O] IX-2025 | |
|---|---|---|---|
| Marka: | KIA | Nr rejestracyjny: | W032LG |

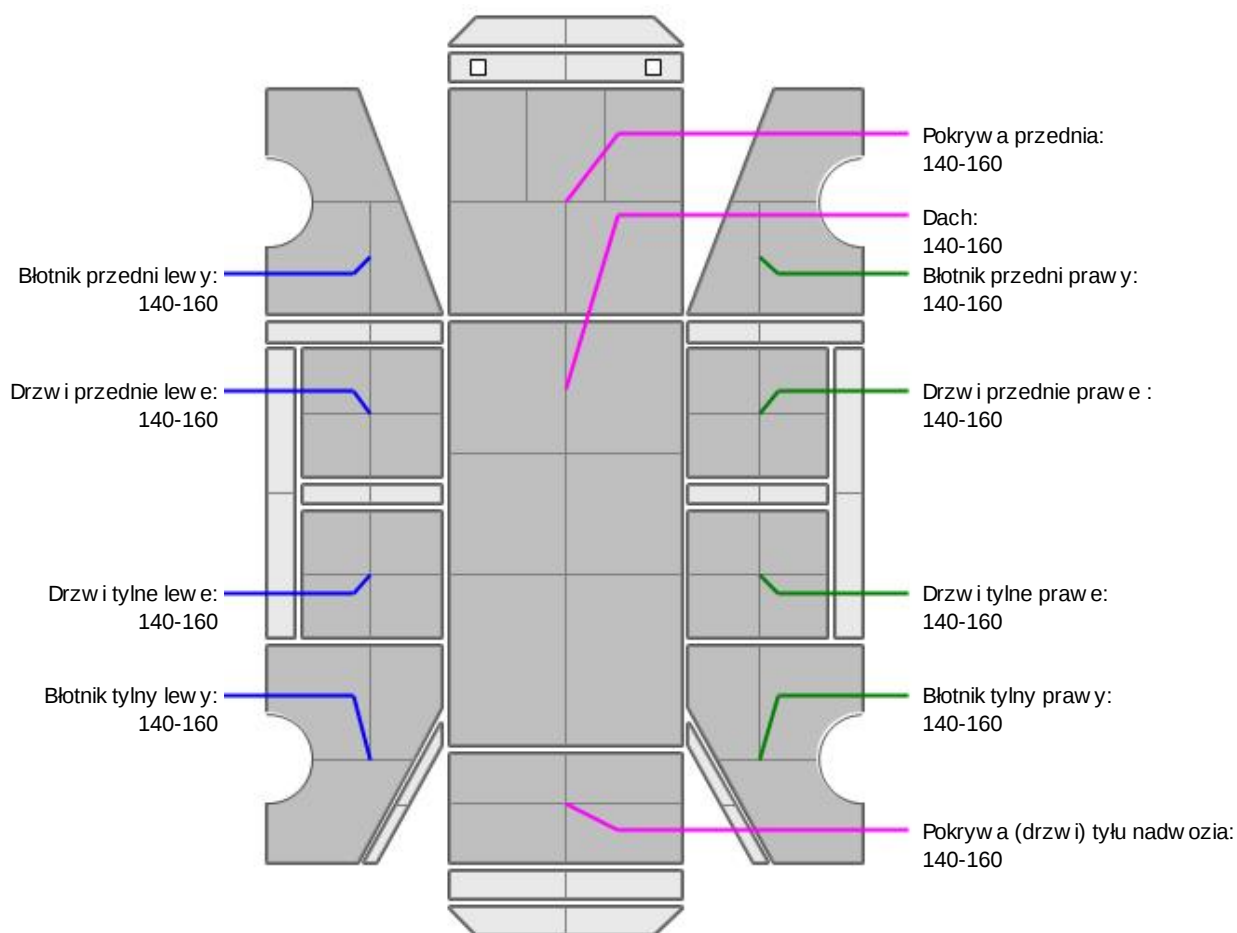
| L.p. | Nazwa elementu | L / P | Grubość powłoki [μm] | Opis |
| 1 | Pokrywa przednia | | 140-160 | |
| 2 | Dach | | 140-160 | |
| 3 | Błotnik przedni | L | 140-160 | |
| 4 | Drzwi przednie | L | 140-160 | |
| 5 | Drzwi tylne | L | 140-160 | |
| 6 | Błotnik tylny | L | 140-160 | |
| 7 | Błotnik przedni | P | 140-160 | |
| 8 | Drzwi przednie | P | 140-160 | |
| 9 | Drzwi tylne | P | 140-160 | |
| 10 | Błotnik tylny | P | 140-160 | |
| 11 | Pokrywa (drzwi) tyłu nadwozia | | 140-160 | |

Podane przedziały grubości powłoki lakierowej, dotyczą punktów pomiarowych. Nie mogą być traktowane, jako gwarancja, że grubość powłoki lakierowej w innych punktach nie wykracza poza te przedziały. Pomiar powłoki lakierowej został wykonany urządzeniem będącym w posiadaniu rzeczoznawcy. Pomiar wykonany innym przyrządem może się różnić.
