Nr zlecenia: 28/08/09/2025/CarArena STANDARD

## WYCENA WARTOŚCI

Zadanie: Ocena stanu technicznego i określenie wartości rynkowej pojazdu

| DANE IDENTYFIKACYJNE POJAZDU | | Dane: [O] IX-2025 | |
|---|---|---|---|
| Model pojazdu: | <b>Panda 1.2 MR`03 E5</b> | Nr Info-Ekspert: | <b>045-02925</b> |

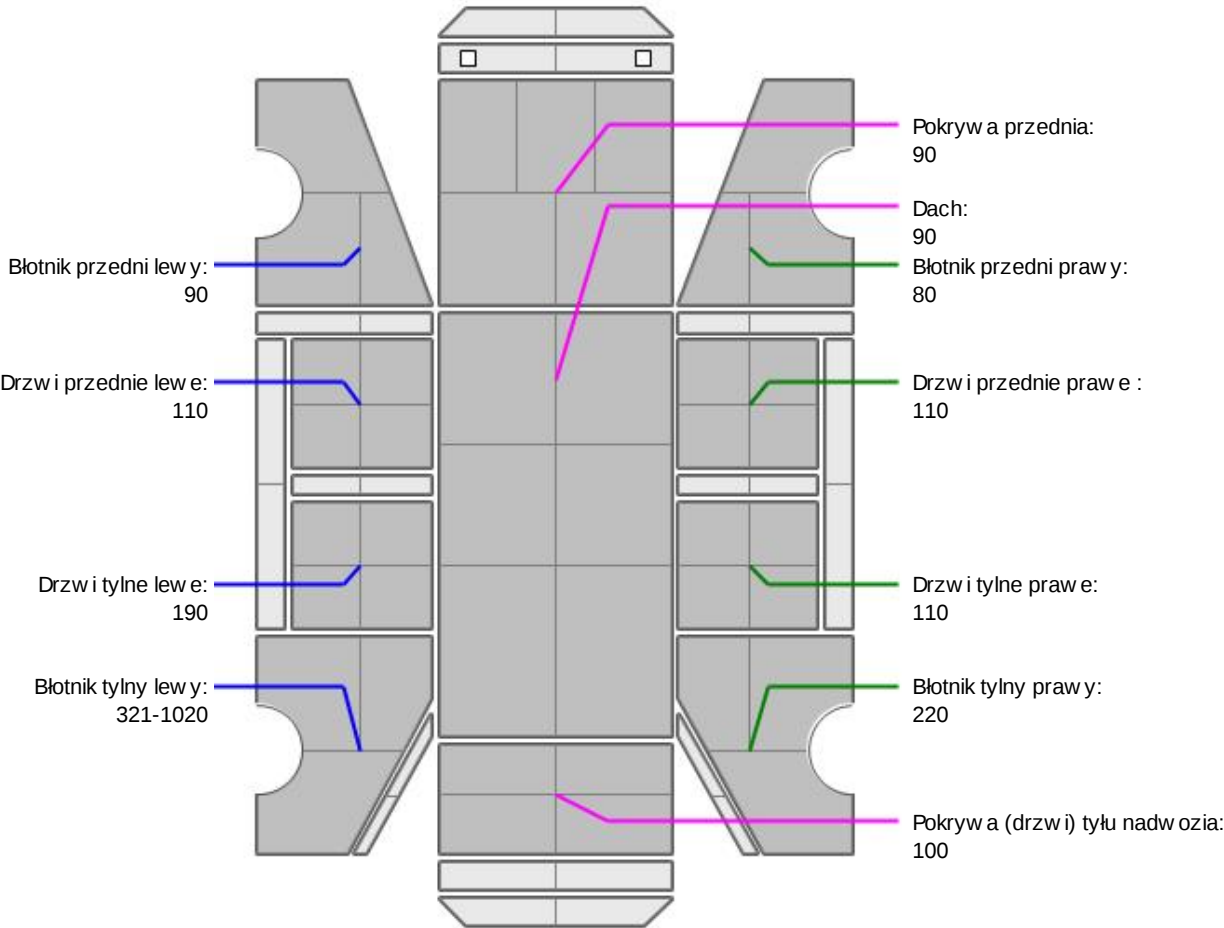
NADWOZIE – Opis powłoki lakierowej

| L.p. | Nazwa elementu | L / P | Grubość powłoki [µm] | Opis |
| 1 | Pokrywa przednia | | 90 | |
| 2 | Dach | | 90 | |
| 3 | Błotnik przedni | L | 90 | |
| 4 | Drzwi przednie | L | 110 | |
| 5 | Drzwi tylne | L | 190 | |
| 6 | Błotnik tylny | L | 321-1020 | |
| 7 | Błotnik przedni | P | 80 | |
| 8 | Drzwi przednie | P | 110 | |
| 9 | Drzwi tylne | P | 110 | |
| 10 | Błotnik tylny | P | 220 | |
| 11 | Pokrywa (drzwi) tyłu nadwozia | | 100 | |

Podane przedziały grubości powłoki lakierowej, dotyczą punktów pomiarowych. Nie mogą być traktowane jako gwarancja, że grubość powłoki lakierowej w innych punktach nie wykracza poza te przedziały. Pomiar powłoki lakierowej został wykonany urządzeniem będącym w posiadaniu rzeczoznawcy. Pomiar wykonany innym przyrządem może się różnić.
