Nr zlecenia: 67/05/09/2025/CarArena STANDARD

## Wycena wartości

Zadanie: Ocena stanu technicznego i określenie wartości rynkowej pojazdu

| DANE IDENTYFIKACYJNE POJAZDU | | Dane: [O] IX-2025 | |
|---|---|---|---|
| Model pojazdu: | <b>Fabia II 1.2 MR`11 E5 HTP</b> | Nr Info-Ekspert: | <b>034-02233</b> |

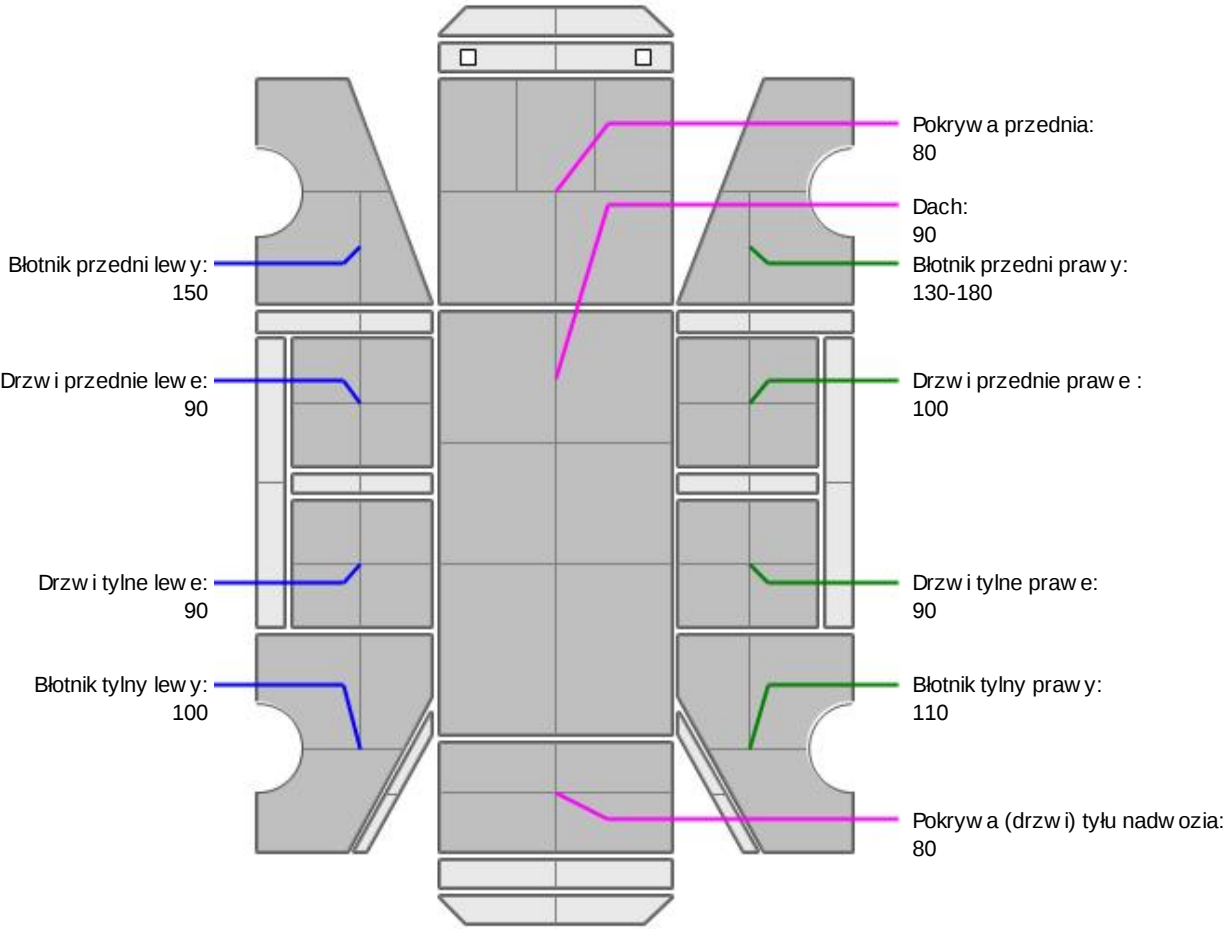
| L.p. | Nazwa elementu | L / P | Grubość powłoki [µm] | Opis |
| 1 | Pokrywa przednia | | 80 | |
| 2 | Dach | | 90 | |
| 3 | Błotnik przedni | L | 150 | |
| 4 | Drzwi przednie | L | 90 | |
| 5 | Drzwi tylne | L | 90 | |
| 6 | Błotnik tylny | L | 100 | |
| 7 | Błotnik przedni | P | 130-180 | |
| 8 | Drzwi przednie | P | 100 | |

| 9 | Drzwi tylne | P | 90 | |
| 10 | Błotnik tylny | P | 110 | |
| 11 | Pokrywa (drzwi) tyłu nadwozia | | 80 | |

Podane przedziały grubości powłoki lakierowej, dotyczą punktów pomiarowych. Nie mogą być traktowane jako gwarancja, że grubość powłoki lakierowej w innych punktach nie wykracza poza te przedziały. Pomiar powłoki lakierowej został wykonany urządzeniem będącym w posiadaniu rzeczoznawcy. Pomiar wykonany innym przyrządem może się różnić.
