Nr zlecenia: 113/08/09/2025/CarArena STANDARD

## WYCENA WARTOŚCI

Zadanie: Ocena stanu technicznego i określenie wartości rynkowej pojazdu

| DANE IDENTYFIKACYJNE POJAZDU | | Dane: [T] IX-2025 | |
|---|---|---|---|
| Marka: | SUZUKI | Nr rejestracyjny: | PY96244 |

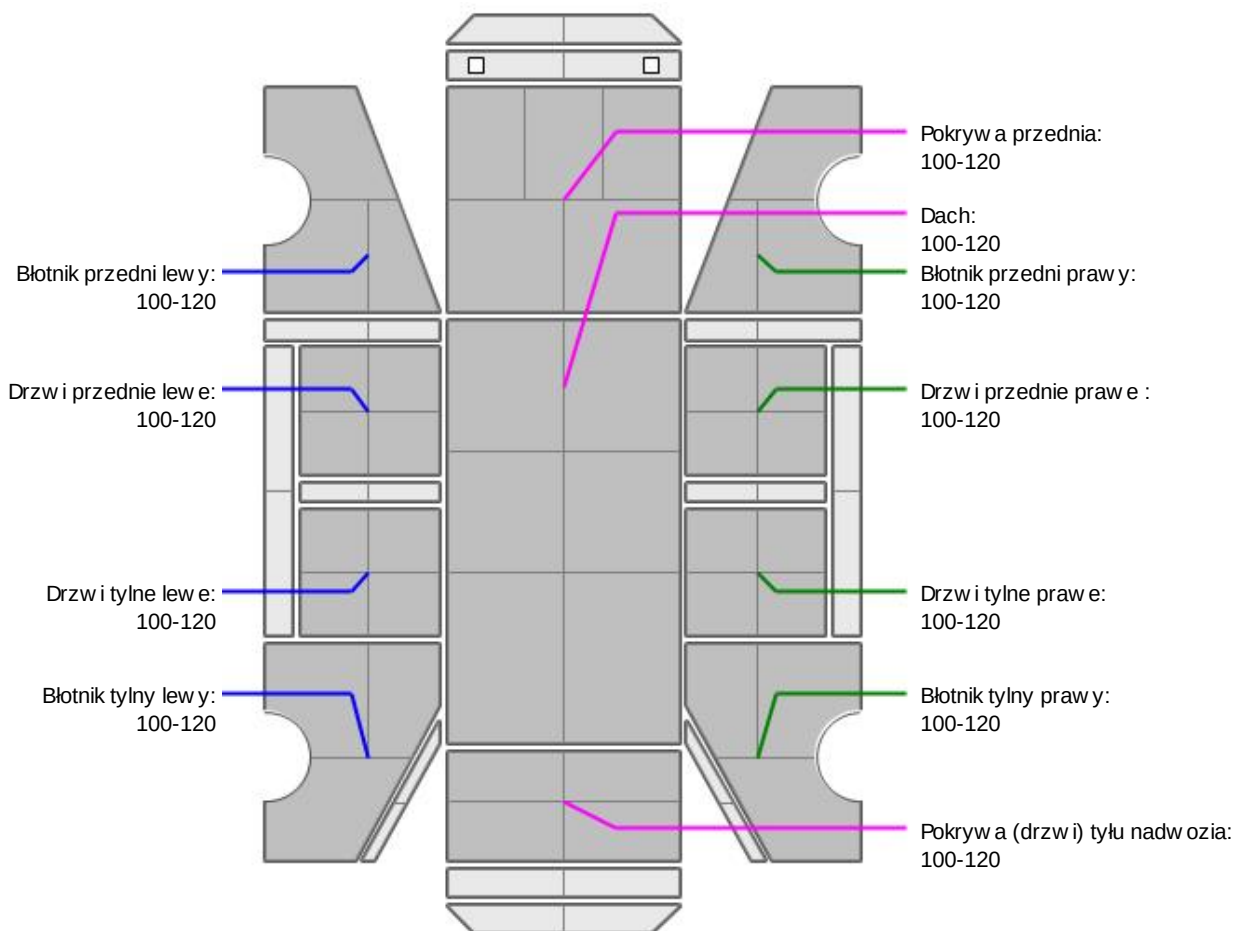
## NADWOZIE – Opis powłoki lakierowej

| L.p. | Nazwa elementu | L / P | Grubość powłoki [µm] | Opis |
| 1 | Pokrywa przednia | | 100-120 | |
| 2 | Dach | | 100-120 | |
| 3 | Błotnik przedni | L | 100-120 | |
| 4 | Drzwi przednie | L | 100-120 | |
| 5 | Drzwi tylne | L | 100-120 | |
| 6 | Błotnik tylny | L | 100-120 | |
| 7 | Błotnik przedni | P | 100-120 | |
| 8 | Drzwi przednie | P | 100-120 | |
| 9 | Drzwi tylne | P | 100-120 | |
| 10 | Błotnik tylny | P | 100-120 | |
| 11 | Pokrywa (drzwi) tyłu nadwozia | | 100-120 | |

Podane przedziały grubości powłoki lakierowej, dotyczą punktów pomiarowych. Nie mogą być traktowane jako gwarancja, że grubość powłoki lakierowej w innych punktach nie wykracza poza te przedziały. Pomiar powłoki lakierowej został wykonany urządzeniem będącym w posiadaniu rzeczoznawcy. Pomiar wykonany innym przyrządem może się różnić.
