## Poglądowy Raport Stanu Technicznego

Zadanie: Ocena stanu technicznego i określenie wartości rynkowej pojazdu

Marka: **PEUGEOT**

Model pojazdu: **208 MR`23 E6d**

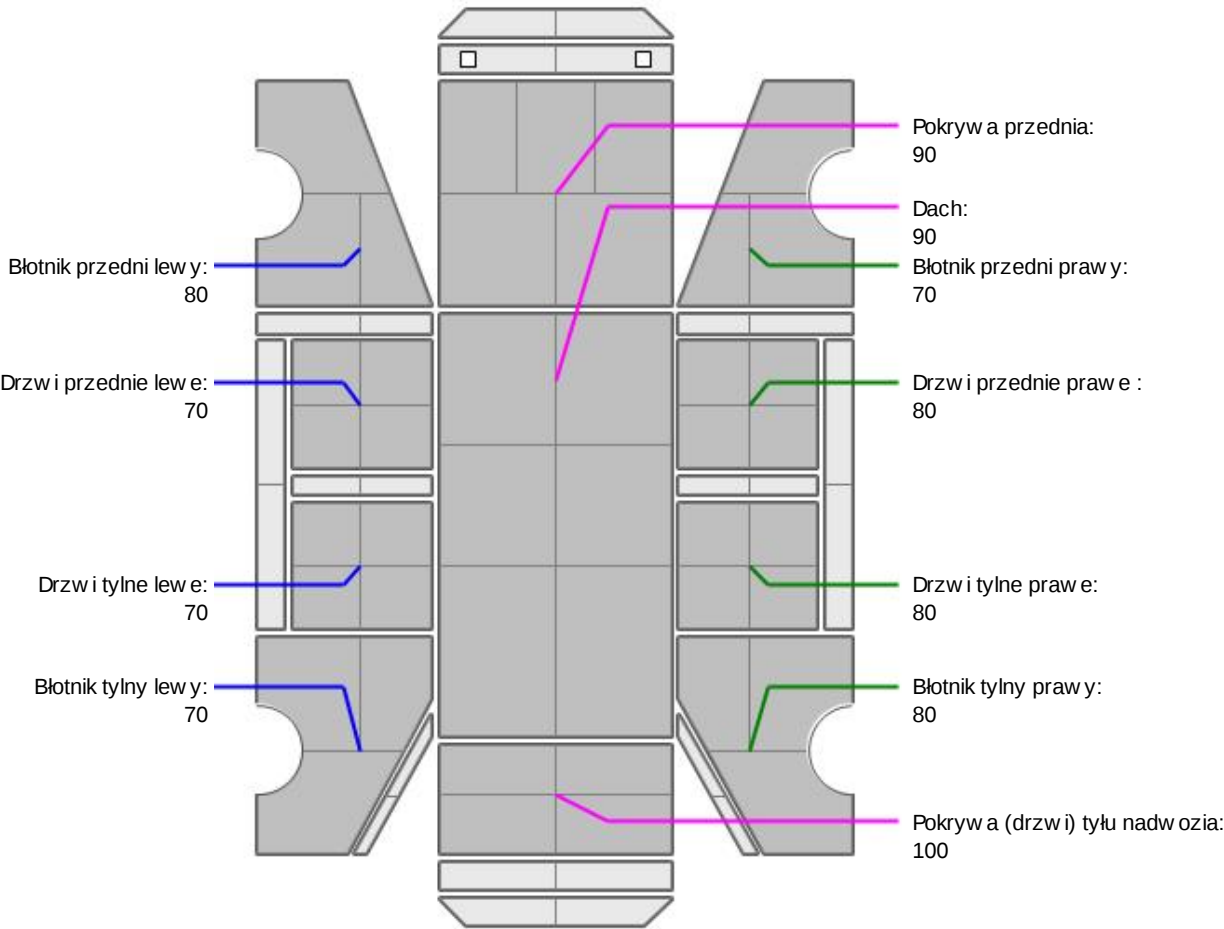
NADWOZIE – Opis powłoki lakierowej

| L.p. | Nazwa elementu | L / P | Grubość powłoki [µm] | Opis |
| 1 | Pokrywa przednia | | 90 | |
| 2 | Dach | | 90 | |

| 3 | Błotnik przedni | L | 80 | |
| 4 | Drzwi przednie | L | 70 | |
| 5 | Drzwi tylne | L | 70 | |
| 6 | Błotnik tylny | L | 70 | |
| 7 | Błotnik przedni | P | 70 | |
| 8 | Drzwi przednie | P | 80 | |
| 9 | Drzwi tylne | P | 80 | |
| 10 | Błotnik tylny | P | 80 | |
| 11 | Pokrywa (drzwi) tyłu nadwozia | | 100 | |

Podane przedziały grubości powłoki lakierowej, dotyczą punktów pomiarowych. Nie mogą być traktowane jako gwarancja, że grubość powłoki lakierowej w innych punktach nie wykracza poza te przedziały. Pomiar powłoki lakierowej został wykonany urządzeniem będącym w posiadaniu rzeczoznawcy. Pomiar wykonany innym przyrządem może się różnić.
