Nr zlecenia: 71/04/09/2025/CarArena STANDARD

## Wycena wartości

Zadanie: Ocena stanu technicznego i określenie wartości rynkowej pojazdu

| DANE IDENTYFIKACYJNE POJAZDU | | Dane: [O] IX-2025 | |
|---|---|---|---|
| Model pojazdu: | <b>Octavia III 1.6 TDI-CR MR`18 E6</b> | Nr Info-Ekspert: | <b>034-03706</b> |

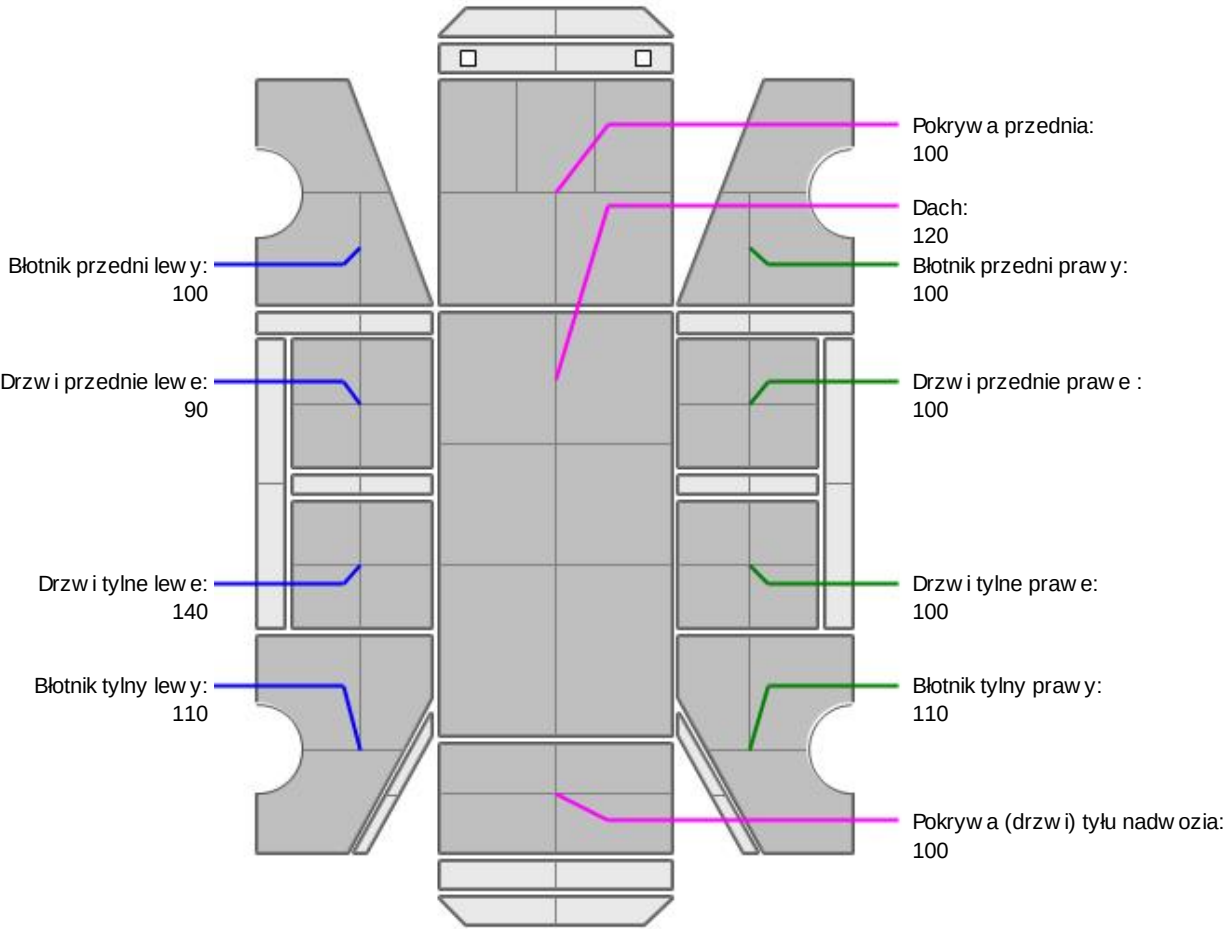
**NADWOZIE – Opis powłoki lakierowej**

| L.p. | Nazwa elementu | L / P | Grubość powłoki [μm] | Opis |
| 1 | Pokrywa przednia | | 100 | |
| 2 | Dach | | 120 | |
| 3 | Błotnik przedni | L | 100 | |
| 4 | Drzwi przednie | L | 90 | |
| 5 | Drzwi tylne | L | 140 | |
| 6 | Błotnik tylny | L | 110 | |
| 7 | Błotnik przedni | P | 100 | |
| 8 | Drzwi przednie | P | 100 | |
| 9 | Drzwi tylne | P | 100 | |
| 10 | Błotnik tylny | P | 110 | |
| 11 | Pokrywa (drzwi) tyłu nadwozia | | 100 | |
