Nr zlecenia: 57/27/08/2025/CarArena STANDARD

## Wycena wartości

Zadanie: Ocena stanu technicznego i określenie wartości rynkowej pojazdu

| DANE IDENTYFIKACYJNE POJAZDU | | Dane: [O] VIII-2025 | |
|---|---|---|---|
| Marka: | KIA | Nr rejestracyjny: | W458LC |

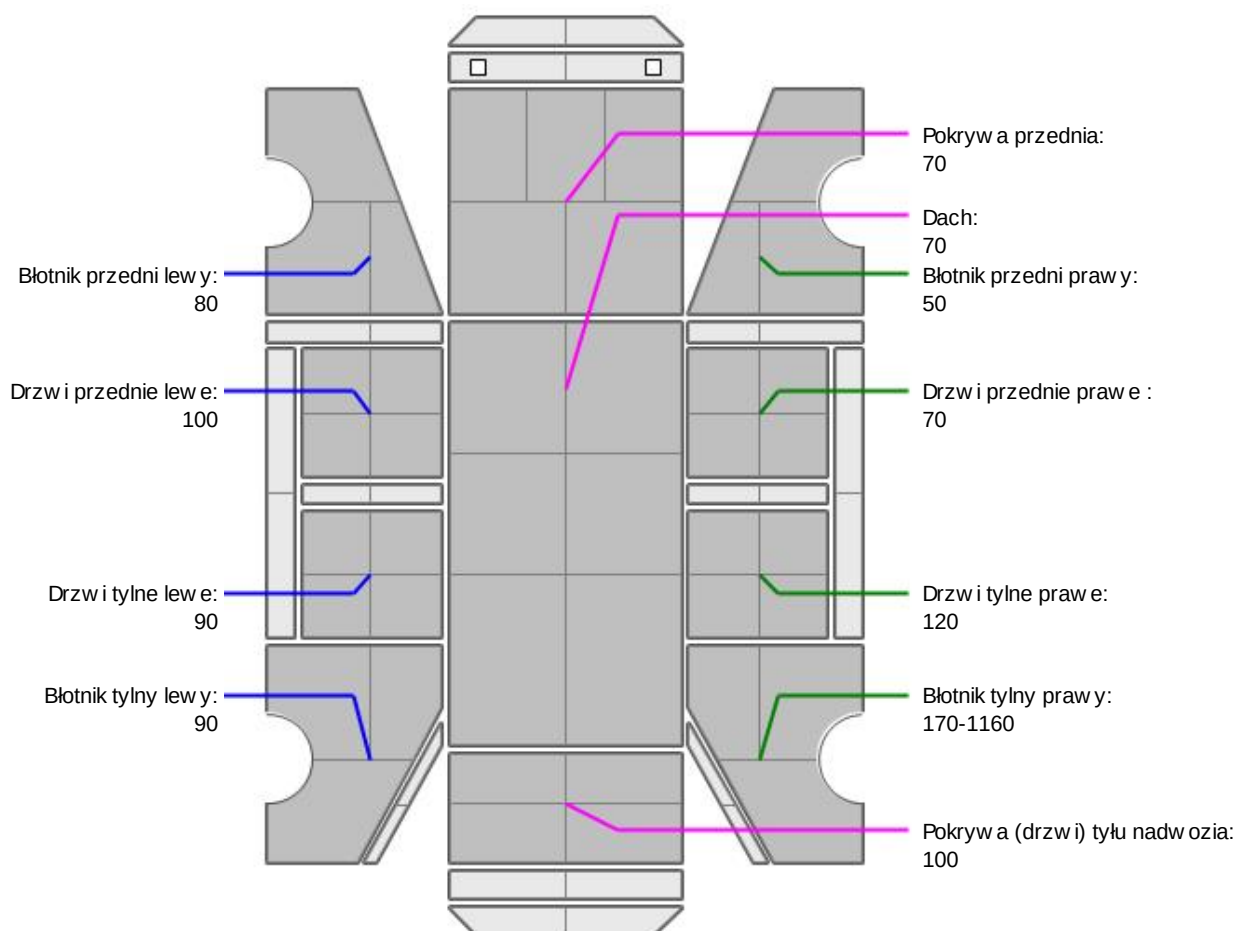
## NADWOZIE – Opis powłoki lakierowej

| L.p. | Nazwa elementu | L / P | Grubość powłoki [μm] | Opis |
| 1 | Pokrywa przednia | | 70 | |
| 2 | Dach | | 70 | |
| 3 | Błotnik przedni | L | 80 | |
| 4 | Drzwi przednie | L | 100 | |
| 5 | Drzwi tylne | L | 90 | |
| 6 | Błotnik tylny | L | 90 | |
| 7 | Błotnik przedni | P | 50 | |
| 8 | Drzwi przednie | P | 70 | |
| 9 | Drzwi tylne | P | 120 | |
| 10 | Błotnik tylny | P | 170-1160 | |
| 11 | Pokrywa (drzwi) tyłu nadwozia | | 100 | |

Podane przedziały grubości powłoki lakierowej, dotyczą punktów pomiarowych. Nie mogą być traktowane jako gwarancja, że grubość powłoki lakierowej w innych punktach nie wykracza poza te przedziały. Pomiar powłoki lakierowej został wykonany urządzeniem będącym w posiadaniu rzeczoznawcy. Pomiar wykonany innym przyrządem może się różnić.
