Nr zlecenia: 58/27/08/2025/CarArena STANDARD

## Wycena wartości

Zadanie: Ocena stanu technicznego i określenie wartości rynkowej pojazdu

| DANE IDENTYFIKACYJNE POJAZDU | | Dane: [O] VIII-2025 | |
|---|---|---|---|
| Marka: | KIA | Nr rejestracyjny: | W454LC |

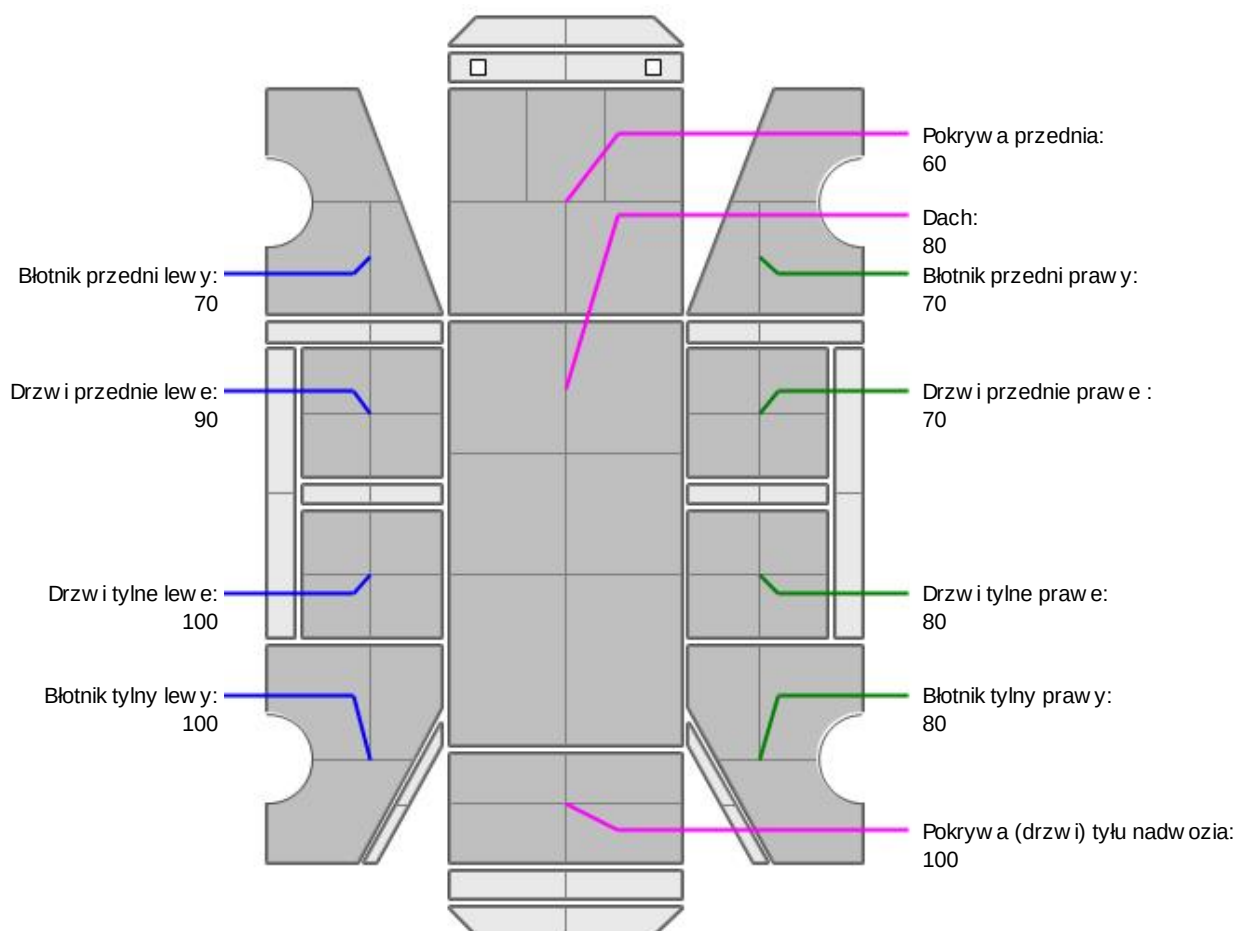
## NADWOZIE – Opis powłoki lakierowej

| L.p. | Nazwa elementu | L / P | Grubość powłoki [ $\mu\text{m}$ ] | Opis |
| 1 | Pokrywa przednia | | 60 | |
| 2 | Dach | | 80 | |
| 3 | Błotnik przedni | L | 70 | |
| 4 | Drzwi przednie | L | 90 | |
| 5 | Drzwi tylne | L | 100 | |
| 6 | Błotnik tylny | L | 100 | |
| 7 | Błotnik przedni | P | 70 | |
| 8 | Drzwi przednie | P | 70 | |
| 9 | Drzwi tylne | P | 80 | |
| 10 | Błotnik tylny | P | 80 | |
| 11 | Pokrywa (drzwi) tyłu nadwozia | | 100 | |
