Nr zlecenia: 11/28/08/2025/CarArena STANDARD

## WYCENA WARTOŚCI

Zadanie: Ocena stanu technicznego i określenie wartości rynkowej pojazdu

| DANE IDENTYFIKACYJNE POJAZDU | | Dane: [O] IX-2025 | |
|---|---|---|---|
| Model pojazdu: | Superb III 2.0 TDI MR`20 E6d | Nr Info-Ekspert: | 034-04440 |

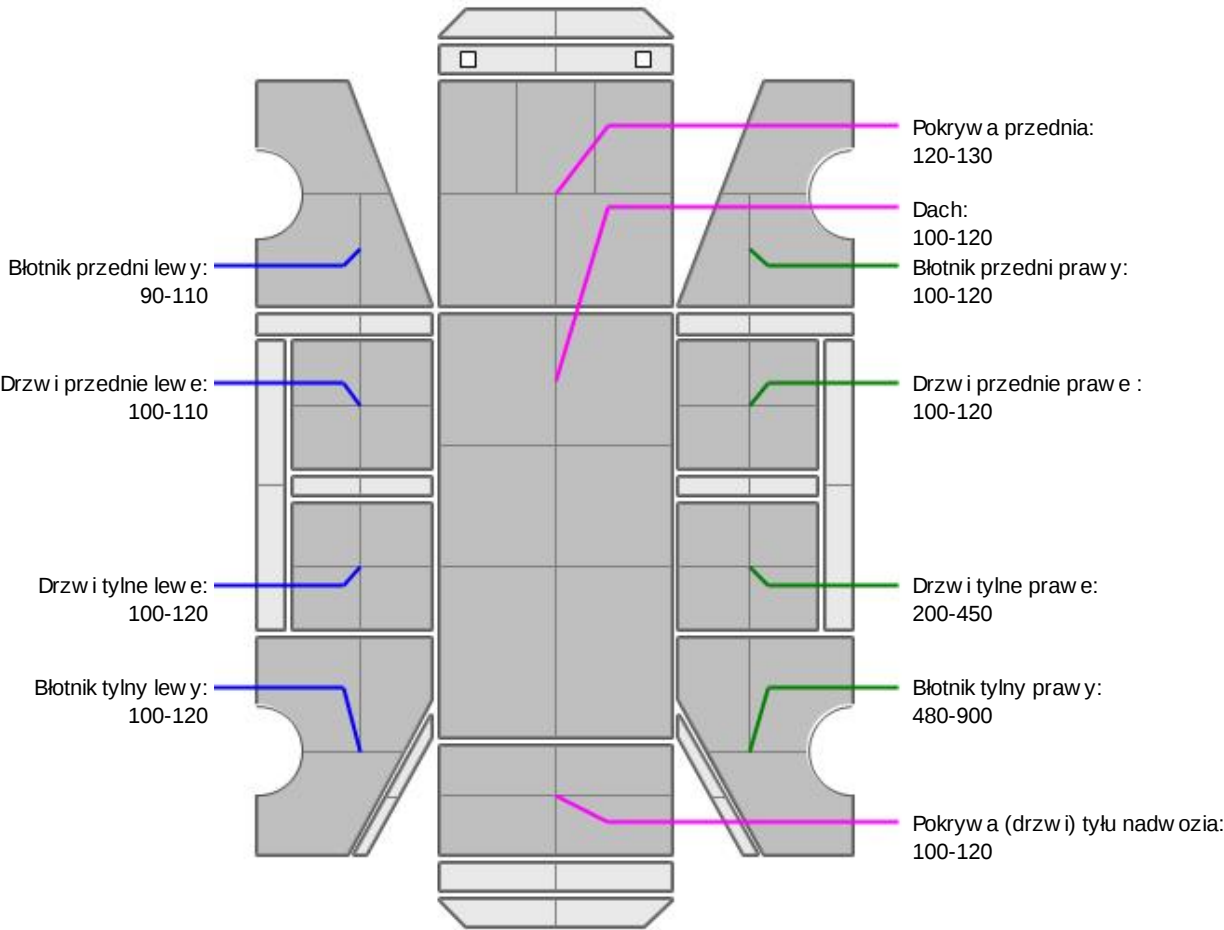
NADWOZIE – Opis powłoki lakierowej

| L.p. | Nazwa elementu | L / P | Grubość powłoki [µm] | Opis |
| 1 | Pokrywa przednia | | 120-130 | |
| 2 | Dach | | 100-120 | |
| 3 | Błotnik przedni | L | 90-110 | |
| 4 | Drzwi przednie | L | 100-110 | |
| 5 | Drzwi tylne | L | 100-120 | |
| 6 | Błotnik tylny | L | 100-120 | |
| 7 | Błotnik przedni | P | 100-120 | |
| 8 | Drzwi przednie | P | 100-120 | |
| 9 | Drzwi tylne | P | 200-450 | |
| 10 | Błotnik tylny | P | 480-900 | |
| 11 | Pokrywa (drzwi) tyłu nadwozia | | 100-120 | |

Podane przedziały grubości powłoki lakierowej, dotyczą punktów pomiarowych. Nie mogą być traktowane jako gwarancja, że grubość powłoki lakierowej w innych punktach nie wykracza poza te przedziały. Pomiar powłoki lakierowej został wykonany urządzeniem będącym w posiadaniu rzeczoznawcy. Pomiar wykonany innym przyrządem może się różnić.
