Nr zlecenia: 83/09/09/2025/CarArena STANDARD

## WYCENA WARTOŚCI

Zadanie: Ocena stanu technicznego i określenie wartości rynkowej pojazdu

| DANE IDENTYFIKACYJNE POJAZDU | | Dane: [T] IX-2025 | |
|---|---|---|---|
| Model pojazdu: | <b>Duster dCi MR`18 E6</b> | Nr Info-Ekspert: | <b>009-00711</b> |

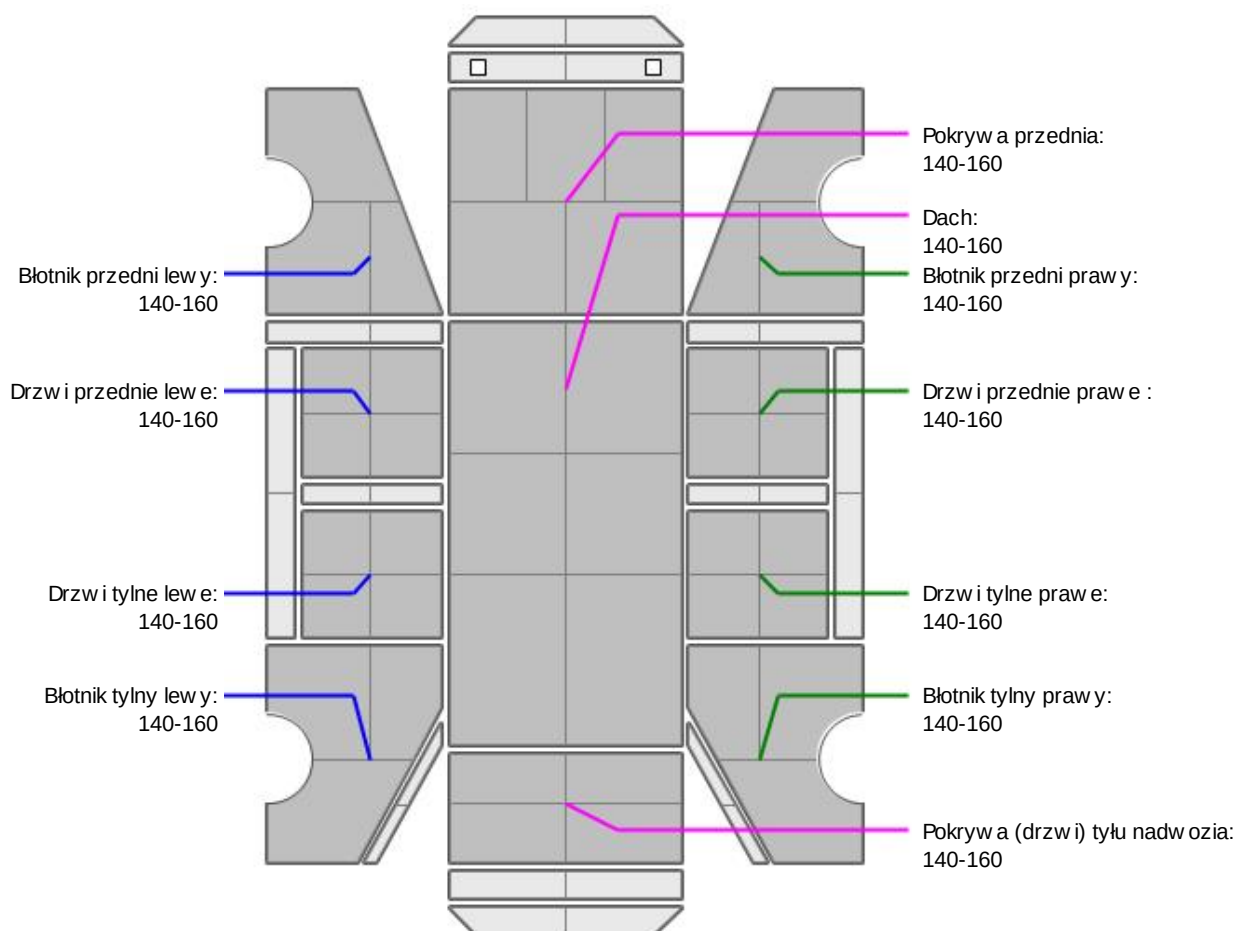
## NADWOZIE – Opis powłoki lakierowej

| L.p. | Nazwa elementu | L / P | Grubość powłoki [μm] | Opis |
| 1 | Pokrywa przednia | | 140-160 | |
| 2 | Dach | | 140-160 | |
| 3 | Błotnik przedni | L | 140-160 | |
| 4 | Drzwi przednie | L | 140-160 | |
| 5 | Drzwi tylne | L | 140-160 | |
| 6 | Błotnik tylny | L | 140-160 | |
| 7 | Błotnik przedni | P | 140-160 | |
| 8 | Drzwi przednie | P | 140-160 | |
| 9 | Drzwi tylne | P | 140-160 | |
| 10 | Błotnik tylny | P | 140-160 | |
| 11 | Pokrywa (drzwi) tyłu nadwozia | | 140-160 | |

Podane przedziały grubości powłoki lakierowej, dotyczą punktów pomiarowych. Nie mogą być traktowane jako gwarancja, że grubość powłoki lakierowej w innych punktach nie wykracza poza te przedziały. Pomiar powłoki lakierowej został wykonany urządzeniem będącym w posiadaniu rzeczoznawcy. Pomiar wykonany innym przyrządem może się różnić.
