Nr zlecenia: 87/09/09/2025/CarArena STANDARD

## WYCENA WARTOŚCI

Zadanie: Ocena stanu technicznego i określenie wartości rynkowej pojazdu

| DANE IDENTYFIKACYJNE POJAZDU | | Dane: [D] IX-2025 | |
|---|---|---|---|
| Model pojazdu: | FT 350 2.0 TDCi DPF MR`19 E6.2 3.5t | Nr Info-Ekspert: | 011-11272 |

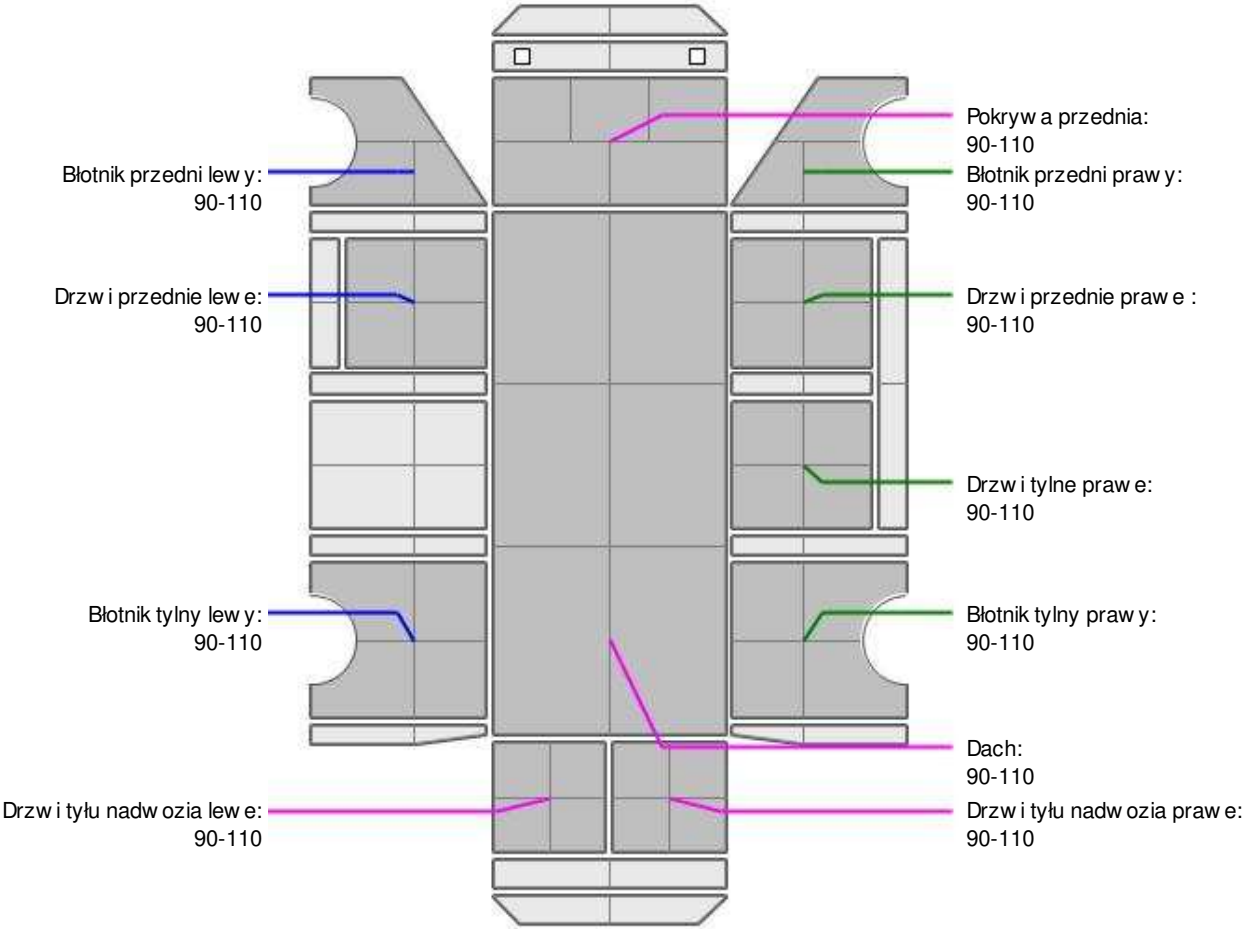
NADWOZIE – Opis powłoki lakierowej

| L.p. | Nazwa elementu | L / P | Grubość powłoki [µm] | Opis |
| 5 | Drzwi tylne | L | 140-160 | |
| 11 | Pokrywa (drzwi) tyłu nadwozia | | 140-160 | |

Podane przedziały grubości powłoki lakierowej, dotyczą punktów pomiarowych. Nie mogą być traktowane jako gwarancja, że grubość powłoki lakierowej w innych punktach nie wykracza poza te przedziały. Pomiar powłoki lakierowej został wykonany urządzeniem będącym w posiadaniu rzeczoznawcy. Pomiar wykonany innym przyrządem może się różnić.
