## WYCENA WARTOŚCI

Zadanie: Ocena stanu technicznego i określenie wartości rynkowej pojazdu

| DANE IDENTYFIKACYJNE POJAZDU | | Dane: [O] IX-2025 | |
|---|---|---|---|
| Marka: | OPEL | Nr rejestracyjny: | DW5LR18 |
| Model pojazdu: | Astra V Sports Tourer Diesel MR`20 E6 | Nr Info-Ekspert: | 028-07139 |

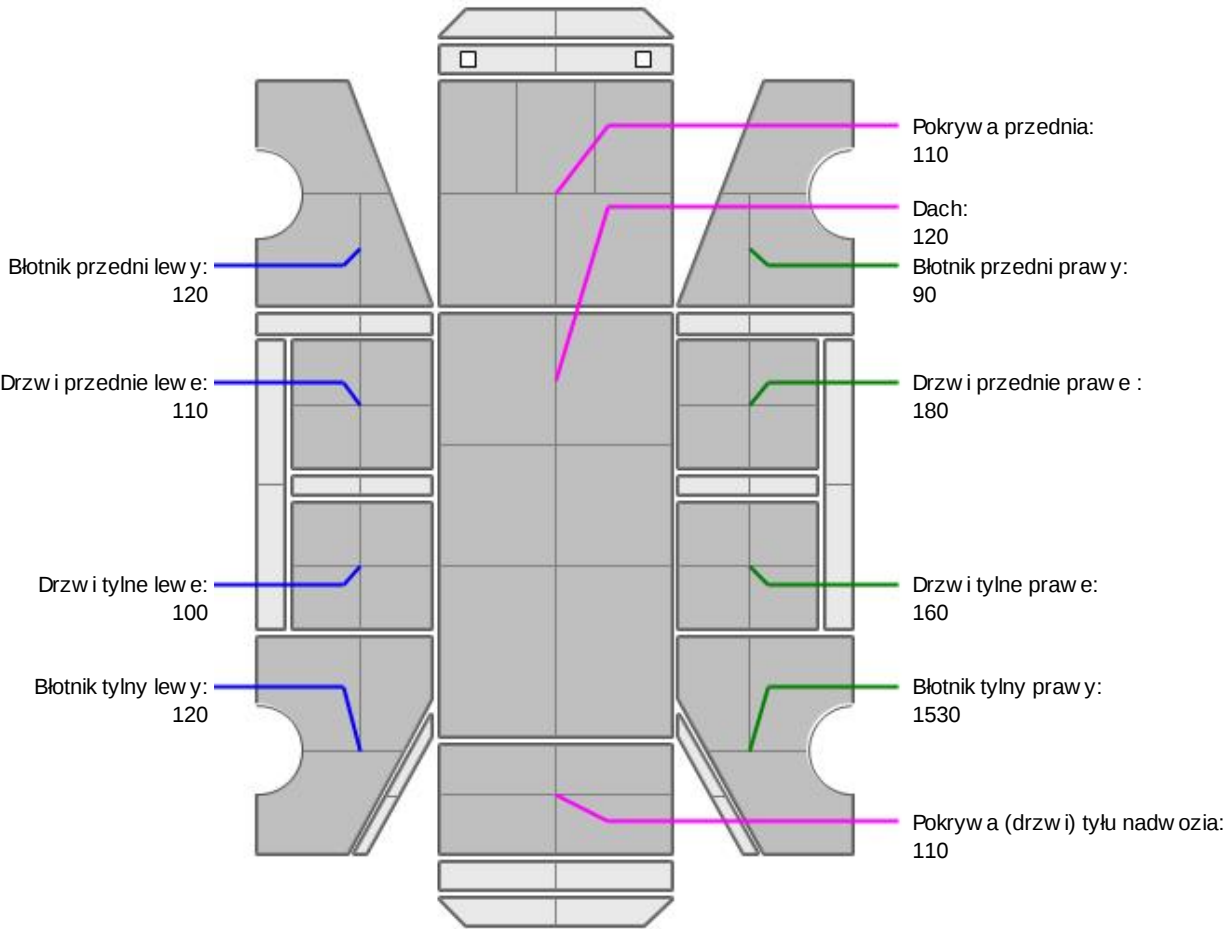
| L.p. | Nazwa elementu | L / P | Grubość powłoki [µm] | Opis |
| 1 | Pokrywa przednia | | 110 | |
| 2 | Dach | | 120 | |

| 3 | Błotnik przedni | L | 120 | |
| 4 | Drzwi przednie | L | 110 | |
| 5 | Drzwi tylne | L | 100 | |
| 6 | Błotnik tylny | L | 120 | |
| 7 | Błotnik przedni | P | 90 | |
| 8 | Drzwi przednie | P | 180 | |
| 9 | Drzwi tylne | P | 160 | |
| 10 | Błotnik tylny | P | 1530 | |
| 11 | Pokrywa (drzwi) tyłu nadwozia | | 110 | |
