Nr zlecenia: 06/05/09/2025/CarArena STANDARD

## WYCENA WARTOŚCI

Zadanie: Ocena stanu technicznego i określenie wartości rynkowej pojazdu

| DANE IDENTYFIKACYJNE POJAZDU | | Dane: [O] IX-2025 | |
|---|---|---|---|
| Model pojazdu: | Yaris 1.5 MR`17 E6c | Nr Info-Ekspert: | 037-02960 |

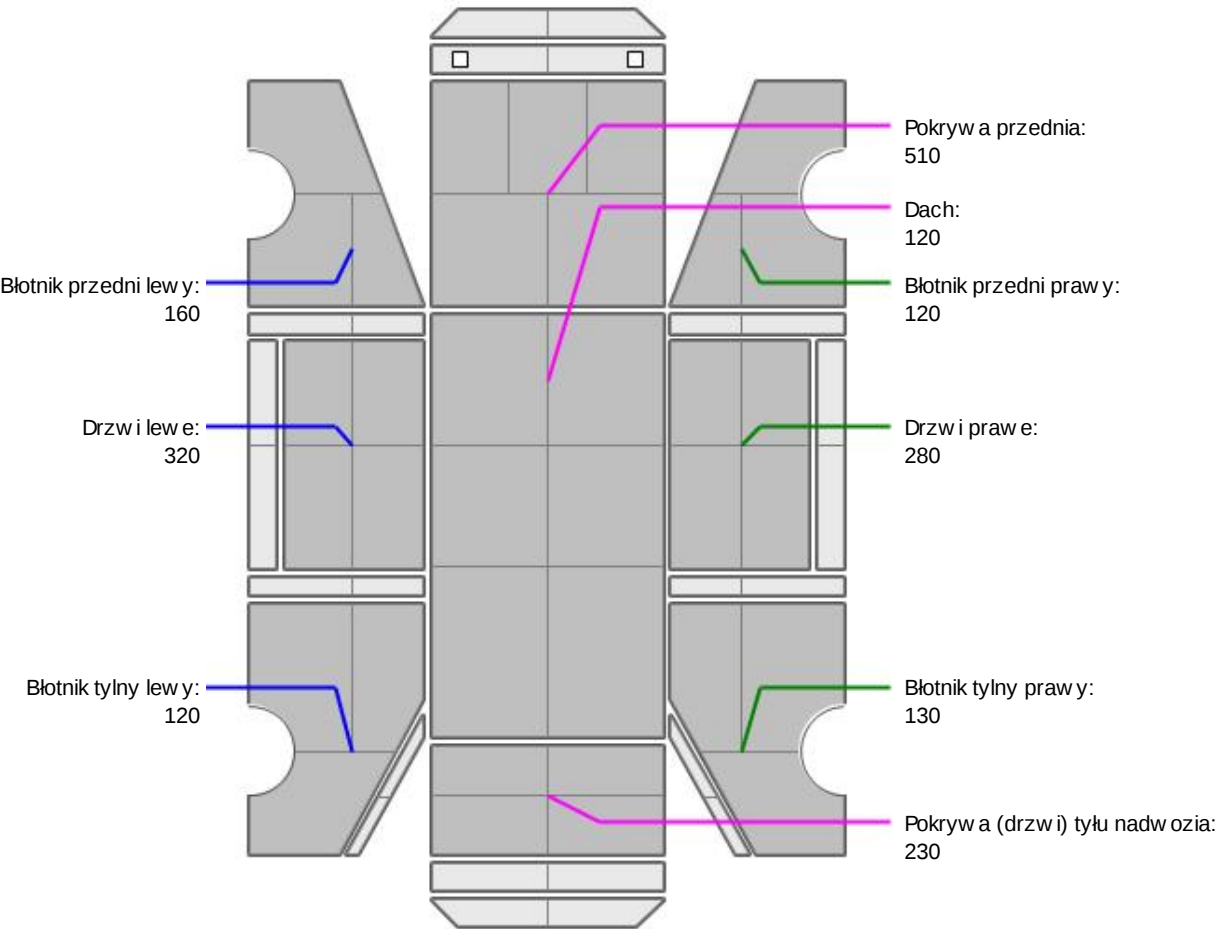
NADWOZIE – Opis powłoki lakierowej

| L.p. | Nazwa elementu | L / P | Grubość powłoki [µm] | Opis |
| 1 | Pokrywa przednia | | 510 | |
| 2 | Dach | | 120 | |
| 3 | Błotnik przedni | L | 160 | |
| 4 | Drzwi | L | 320 | |
| 5 | Błotnik tylny | L | 120 | |
| 6 | Błotnik przedni | P | 120 | |
| 7 | Drzwi | P | 280 | |
| 8 | Błotnik tylny | P | 130 | |
| 9 | Pokrywa (drzwi) tyłu nadwozia | | 230 | |

Podane przedziały grubości powłoki lakierowej, dotyczą punktów pomiarowych. Nie mogą być traktowane jako gwarancja, że grubość powłoki lakierowej w innych punktach nie wykracza poza te przedziały. Pomiar powłoki lakierowej został wykonany urządzeniem będącym w posiadaniu rzeczoznawcy. Pomiar wykonany innym przyrządem może się różnić.
