Nr zlecenia: 47/03/09/2025/CarArena STANDARD

## WYCENA WARTOŚCI

Zadanie: Ocena stanu technicznego i określenie wartości rynkowej pojazdu

| DANE IDENTYFIKACYJNE POJAZDU | | Dane: [O] IX-2025 | |
|---|---|---|---|
| Model pojazdu: | Passat B8 2.0 TDI-CR MR`15 E6 | Nr Info-Ekspert: | 040-08954 |

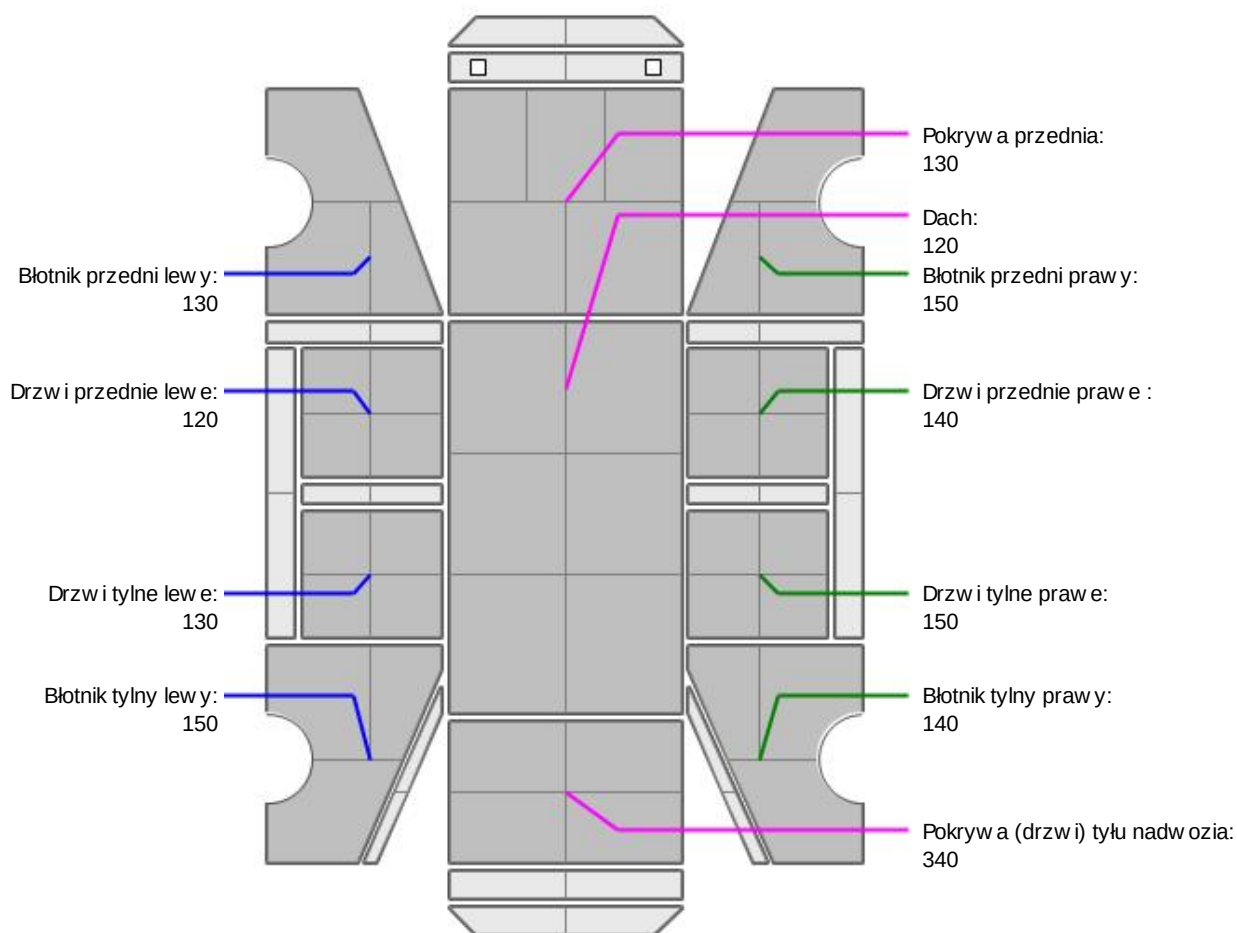
**KABINA KIEROWCY – Opis powłoki lakierowej**

| L.p. | Nazwa elementu | L / P | Grubość powłoki [µm] | Opis |
| 1 | Pokrywa przednia | | 130 | |
| 2 | Dach | | 120 | |
| 3 | Błotnik przedni | L | 130 | |
| 4 | Drzwi przednie | L | 120 | |
| 5 | Drzwi tylne | L | 130 | |
| 6 | Błotnik tylny | L | 150 | |
| 7 | Błotnik przedni | P | 150 | |
| 8 | Drzwi przednie | P | 140 | |
| 9 | Drzwi tylne | P | 150 | |
| 10 | Błotnik tylny | P | 140 | |
| 11 | Pokrywa (drzwi) tyłu nadwozia | | 340 | |
