Nr zlecenia: 37/04/09/2025/CarArena STANDARD

## WYCENA WARTOŚCI

Zadanie: Ocena stanu technicznego i określenie wartości rynkowej pojazdu

| DANE IDENTYFIKACYJNE POJAZDU | | Dane: [O] IX-2025 | |
|---|---|---|---|
| Model pojazdu: | <b>Fabia III 1.0 MR`15 E6</b> | Nr Info-Ekspert: | <b>034-02805</b> |

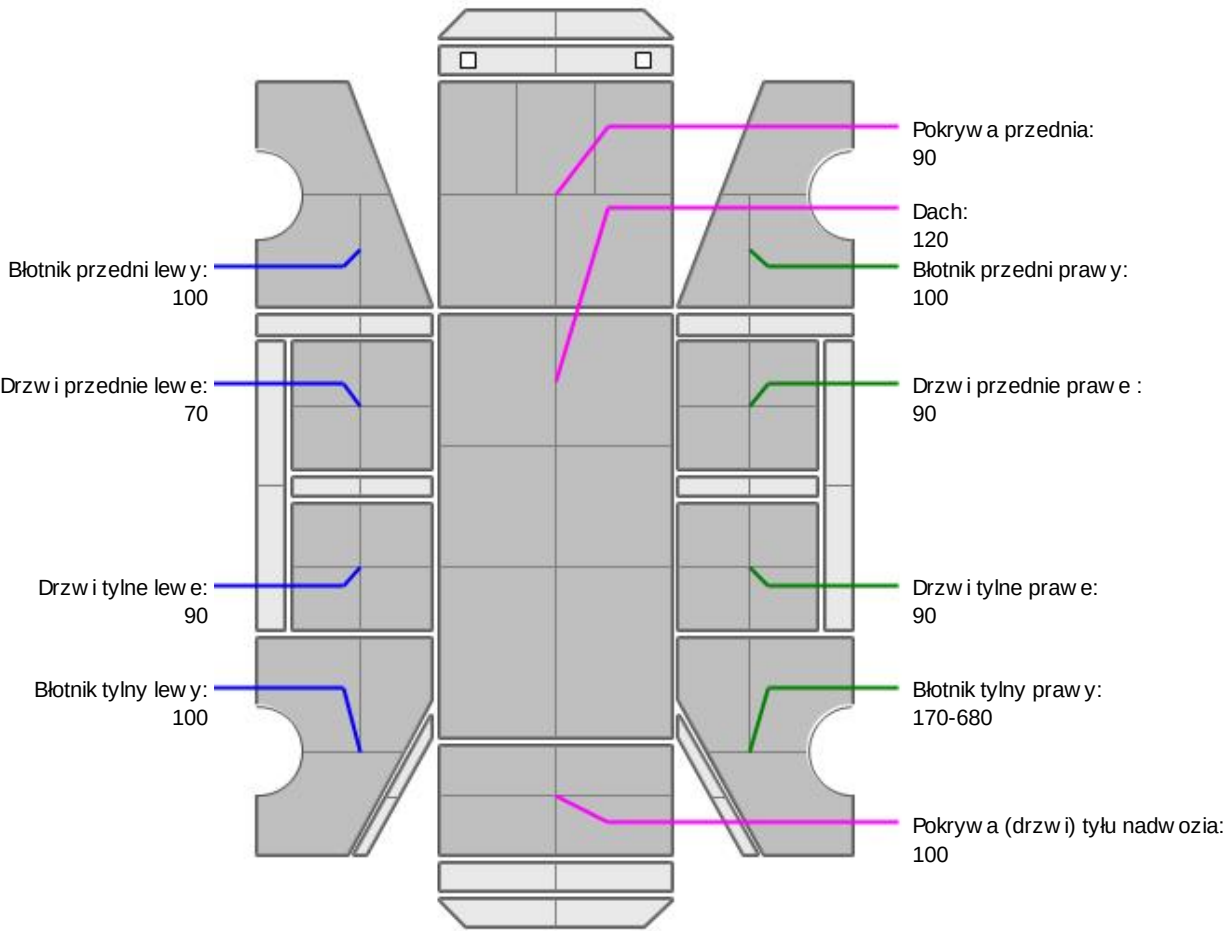
**NADWOZIE – Opis powłoki lakierowej**

| L.p. | Nazwa elementu | L / P | Grubość powłoki [μm] | Opis |
| 1 | Pokrywa przednia | | 90 | |
| 2 | Dach | | 120 | |
| 3 | Błotnik przedni | L | 100 | |
| 4 | Drzwi przednie | L | 70 | |
| 5 | Drzwi tylne | L | 90 | |
| 6 | Błotnik tylny | L | 100 | |
| 7 | Błotnik przedni | P | 100 | |
| 8 | Drzwi przednie | P | 90 | |
| 9 | Drzwi tylne | P | 90 | |
| 10 | Błotnik tylny | P | 170-680 | |
| 11 | Pokrywa (drzwi) tyłu nadwozia | | 100 | |

Podane przedziały grubości powłoki lakierowej, dotyczą punktów pomiarowych. Nie mogą być traktowane jako gwarancja, że grubość powłoki lakierowej w innych punktach nie wykracza poza te przedziały. Pomiar powłoki lakierowej został wykonany urządzeniem będącym w posiadaniu rzeczoznawcy. Pomiar wykonany innym przyrządem może się różnić.
