Nr zlecenia: 69/09/09/2025/CarArena STANDARD

## WYCENA WARTOŚCI

Zadanie: Ocena stanu technicznego i określenie wartości rynkowej pojazdu

| DANE IDENTYFIKACYJNE POJAZDU | | Dane: [D] IX-2025 | |
|---|---|---|---|
| Marka: | FIAT | Nr rejestracyjny: | NO0135V |

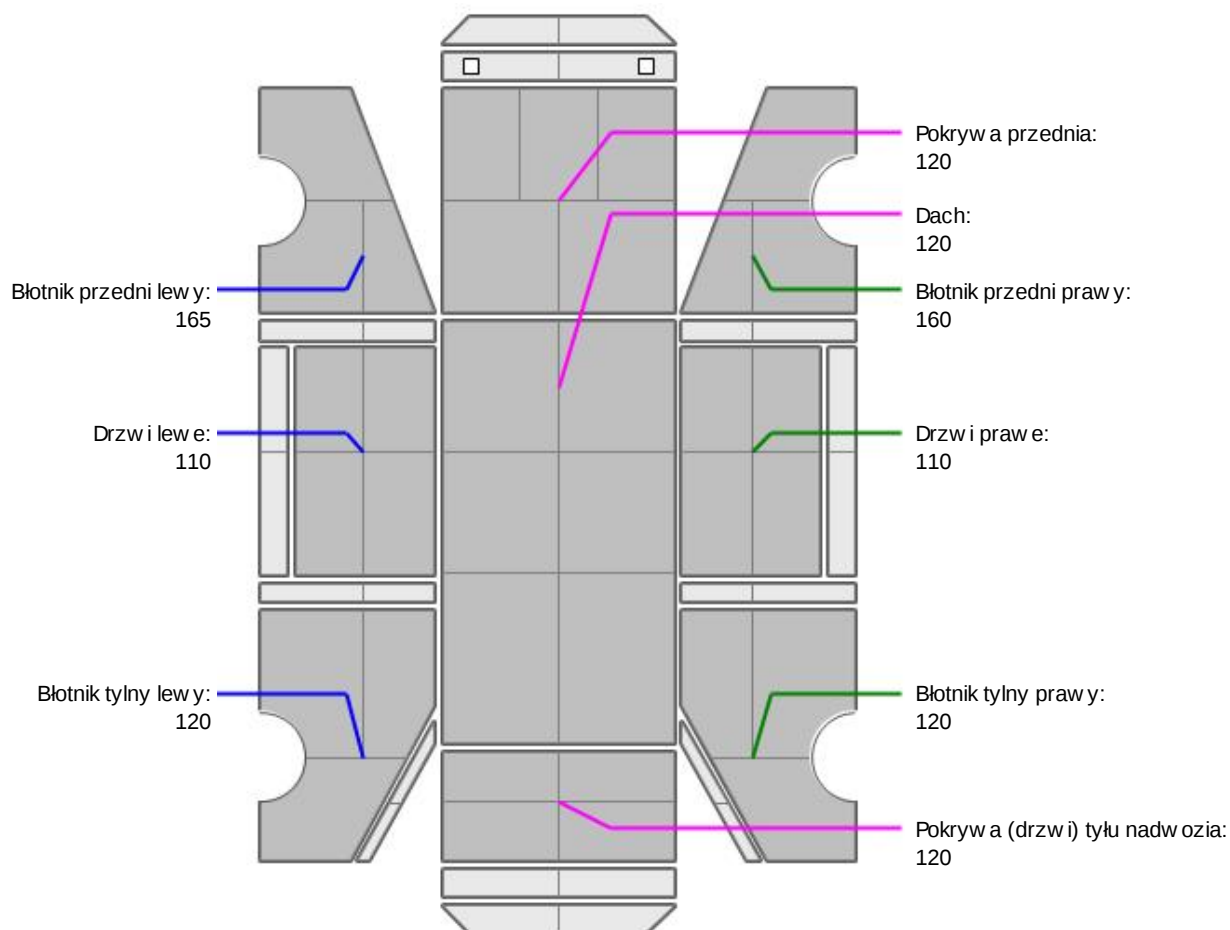
## NADWOZIE – Opis powłoki lakierowej

| L.p. | Nazwa elementu | L / P | Grubość powłoki [μm] | Opis |
| 1 | Pokrywa przednia | | 120 | |
| 2 | Dach | | 120 | |
| 3 | Błotnik przedni | L | 165 | |
| 4 | Drzwi | L | 110 | |

| 5 | Błotnik tylny | L | 120 | |
| 6 | Błotnik przedni | P | 160 | |
| 7 | Drzwi | P | 110 | |
| 8 | Błotnik tylny | P | 120 | |
| 9 | Pokrywa (drzwi) tyłu nadwozia | | 120 | |

Podane przedziały grubości powłoki lakierowej, dotyczą punktów pomiarowych. Nie mogą być traktowane jako gwarancja, że grubość powłoki lakierowej w innych punktach nie wykracza poza te przedziały. Pomiar powłoki lakierowej został wykonany urządzeniem będącym w posiadaniu rzeczoznawcy. Pomiar wykonany innym przyrządem może się różnić.
