## Poglądowy Raport Stanu Technicznego

Zadanie: Ocena stanu technicznego i określenie wartości rynkowej pojazdu

| DANE IDENTYFIKACYJNE POJAZDU | | Dane: [D] IX-2025 | |
|---|---|---|---|
| Marka: | FIAT | Nr rejestracyjny: | NO3136T |
| Model pojazdu: | Fiorino 1.4 MR`16 E6 1.7t | Nr Info-Ekspert: | 045-04615 |

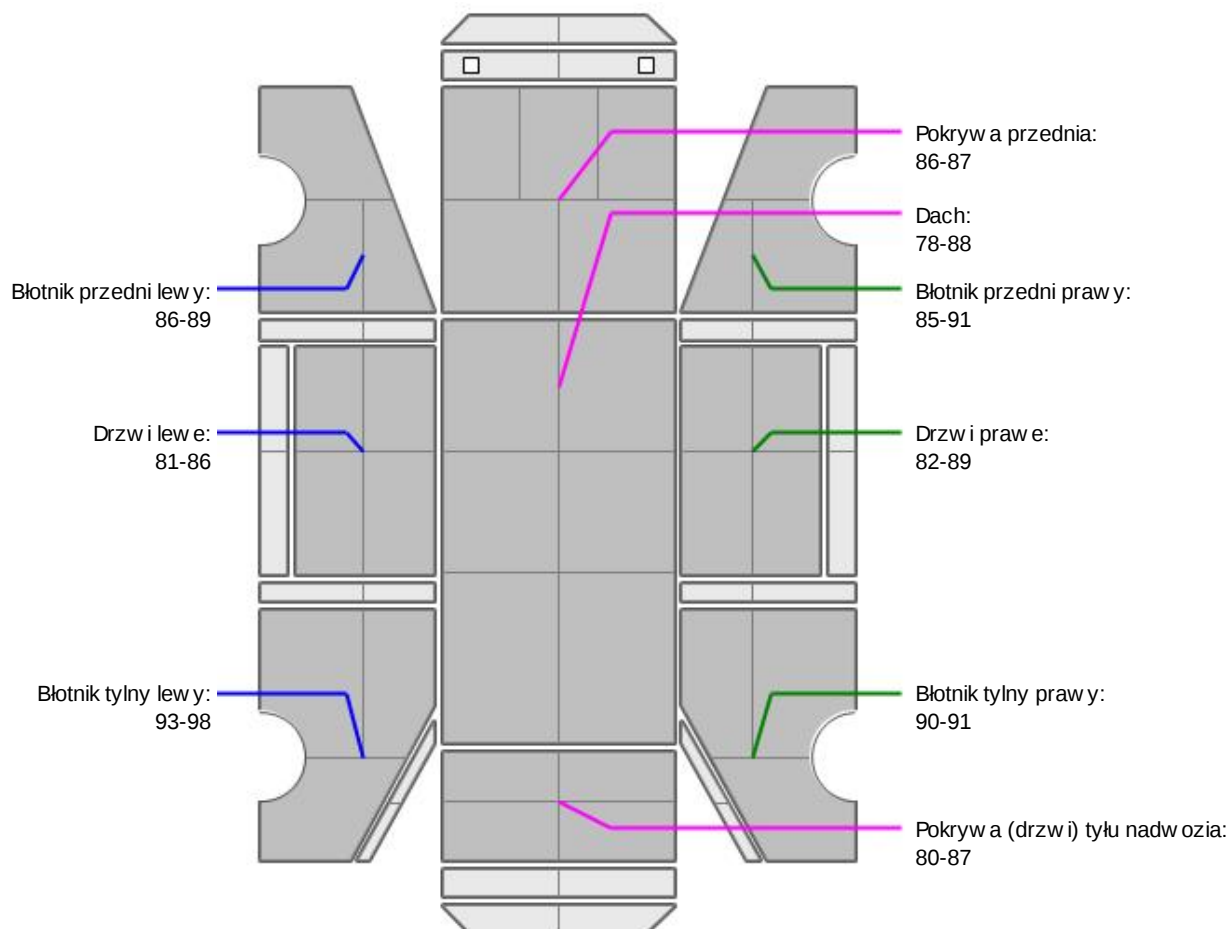
| L.p. | Nazwa elementu | L / P | Grubość powłoki [μm] | Opis |
| 1 | Pokrywa przednia | | 86-87 | |
| 2 | Dach | | 78-88 | |
| 3 | Błotnik przedni | L | 86-89 | |
| 4 | Drzwi | L | 81-86 | |
| 5 | Błotnik tylny | L | 93-98 | |
| 6 | Błotnik przedni | P | 85-91 | |
| 7 | Drzwi | P | 82-89 | |
| 8 | Błotnik tylny | P | 90-91 | |
| 9 | Pokrywa (drzwi) tyłu nadwozia | | 80-87 | |

Podane przedziały grubości powłoki lakierowej, dotyczą punktów pomiarowych. Nie mogą być traktowane jako gwarancja, że grubość powłoki lakierowej w innych punktach nie wykracza poza te przedziały. Pomiar powłoki lakierowej został wykonany urządzeniem będącym w posiadaniu rzeczoznawcy. Pomiar wykonany innym przyrządem może się różnić.
