Nr zlecenia: 54/22/08/2025/CarArena STANDARD

## WYCENA WARTOŚCI

Zadanie: Ocena stanu technicznego i określenie wartości rynkowej pojazdu

| DANE IDENTYFIKACYJNE POJAZDU | | Dane: [D] IX-2025 | |
|---|---|---|---|
| Marka: | PEUGEOT | Nr rejestracyjny: | WU7486N |

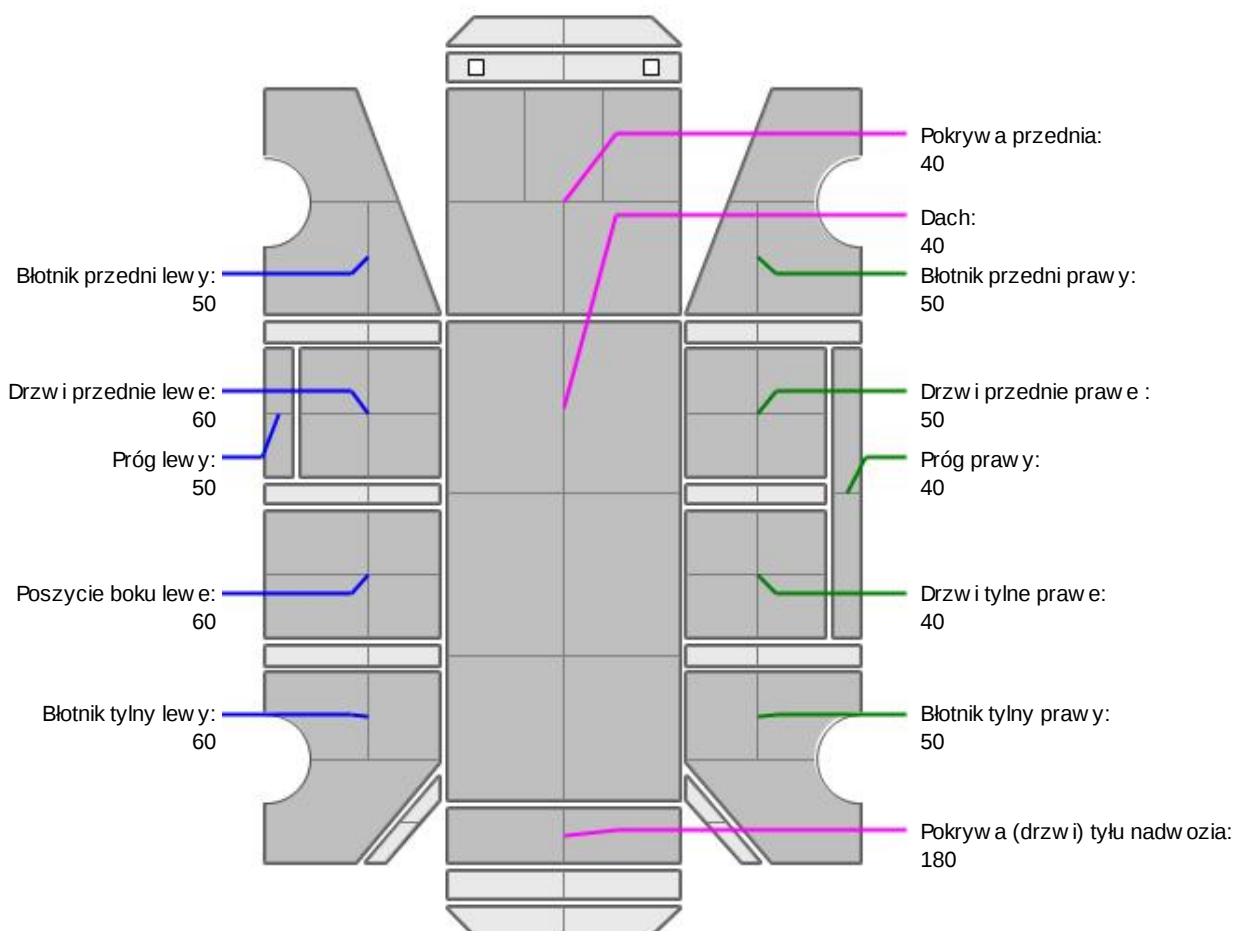
## NADWOZIE – Opis powłoki lakierowej

| L.p. | Nazwa elementu | L / P | Grubość powłoki [µm] | Opis |
| 1 | Pokrywa przednia | | 40 | |
| 2 | Dach | | 40 | |
| 3 | Błotnik przedni | L | 50 | |
| 4 | Próg | L | 50 | |
| 5 | Drzwi przednie | L | 60 | |
| 6 | Poszycie boku | L | 60 | |
| 7 | Błotnik tylny | L | 60 | |
| 8 | Błotnik przedni | P | 50 | |
| 9 | Próg | P | 40 | |
| 10 | Drzwi przednie | P | 50 | |
| 11 | Drzwi tylne | P | 40 | |
| 12 | Błotnik tylny | P | 50 | |
| 13 | Pokrywa (drzwi) tyłu nadwozia | | 180 | |

Podane przedziały grubości powłoki lakierowej, dotyczą punktów pomiarowych. Nie mogą być traktowane jako gwarancja, że grubość powłoki lakierowej w innych punktach nie wykracza poza te przedziały. Pomiar powłoki lakierowej został wykonany urządzeniem będącym w posiadaniu rzeczoznawcy. Pomiar wykonany innym przyrządem może się różnić.
