Nr zlecenia: 90/09/09/2025/CarArena STANDARD

## WYCENA WARTOŚCI

Zadanie: Ocena stanu technicznego i określenie wartości rynkowej pojazdu

| DANE IDENTYFIKACYJNE POJAZDU | | Dane: [O] IX-2025 | |
|---|---|---|---|
| Marka: | OPEL | Nr rejestracyjny: | WU7907N |

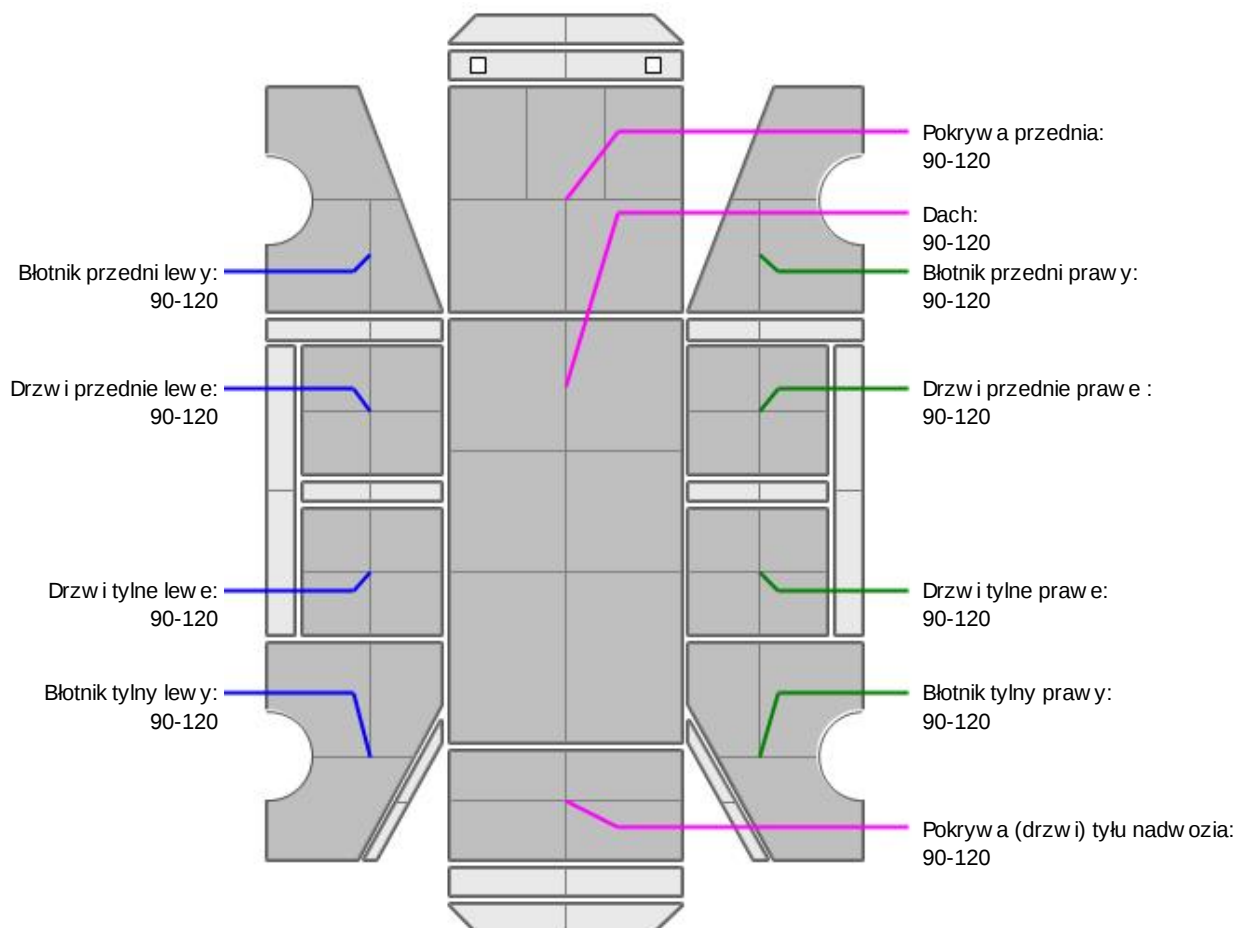
### NADWOZIE – Opis powłoki lakierowej

| L.p. | Nazwa elementu | L / P | Grubość powłoki<br>[μm] | Opis |
| 1 | Pokrywa przednia | | 90-120 | |
| 2 | Dach | | 90-120 | |
| 3 | Błotnik przedni | L | 90-120 | |
| 4 | Drzwi przednie | L | 90-120 | |
| 5 | Drzwi tylne | L | 90-120 | |
| 6 | Błotnik tylny | L | 90-120 | |
| 7 | Błotnik przedni | P | 90-120 | |
| 8 | Drzwi przednie | P | 90-120 | |
| 9 | Drzwi tylne | P | 90-120 | |
| 10 | Błotnik tylny | P | 90-120 | |
| 11 | Pokrywa (drzwi) tyłu nadwozia | | 90-120 | |
