Nr zlecenia: 65/04/09/2025/CarArena STANDARD

## WYCENA WARTOŚCI

Zadanie: Ocena stanu technicznego i określenie wartości rynkowej pojazdu

| DANE IDENTYFIKACYJNE POJAZDU | | Dane: [O] IX-2025 | |
|---|---|---|---|
| Model pojazdu: | <b>Ceed 1.4 MR`18 E6</b> | Nr Info-Ekspert: | <b>052-01240</b> |

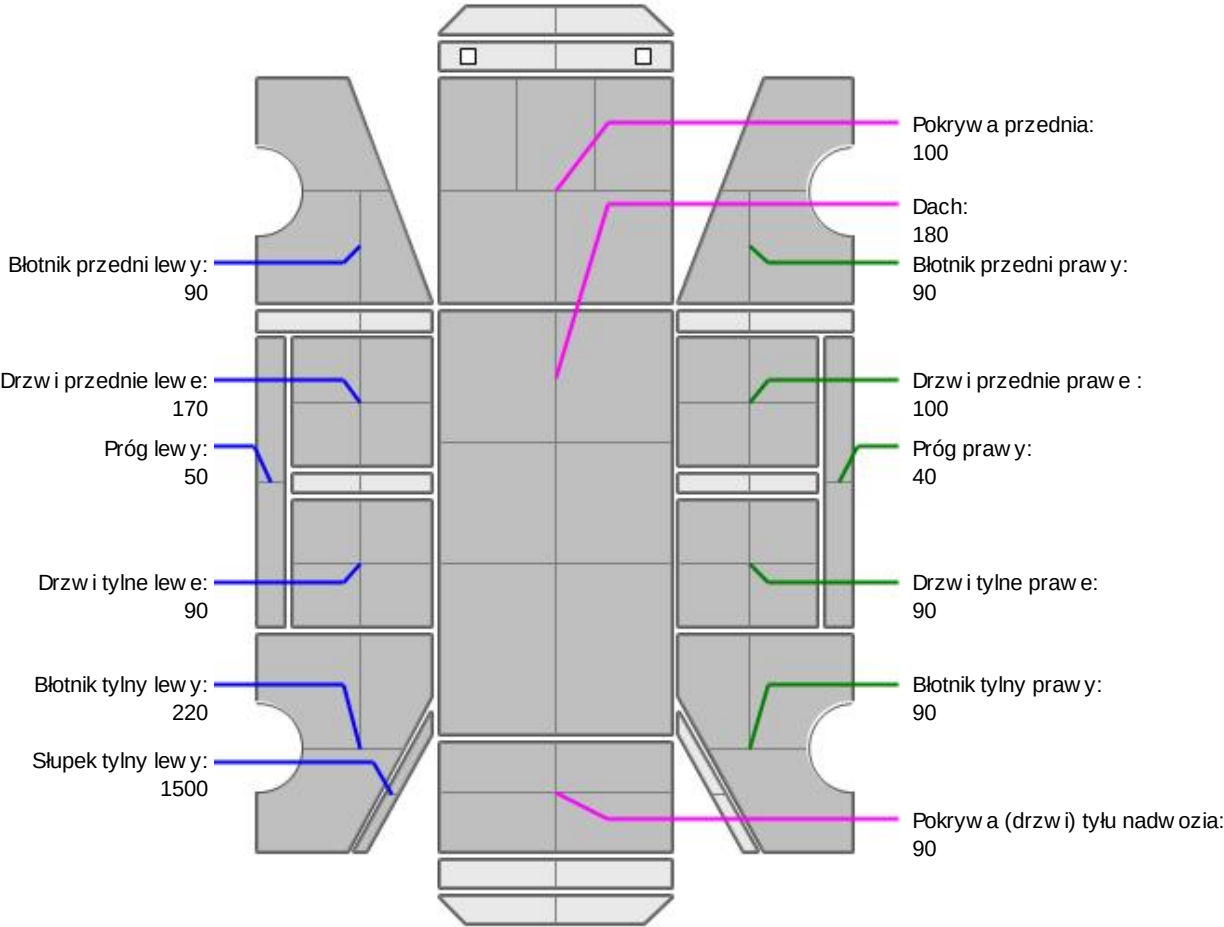
NADWOZIE – Opis powłoki lakierowej

| L.p. | Nazwa elementu | L / P | Grubość powłoki [µm] | Opis |
| 1 | Pokrywa przednia | | 100 | |
| 2 | Dach | | 180 | |
| 3 | Błotnik przedni | L | 90 | |
| 4 | Próg | L | 50 | |
| 5 | Drzwi przednie | L | 170 | |
| 6 | Drzwi tylne | L | 90 | |
| 7 | Błotnik tylny | L | 220 | |
| 8 | Słupki tylny | L | 1500 | |
| 9 | Błotnik przedni | P | 90 | |
| 10 | Próg | P | 40 | |
| 11 | Drzwi przednie | P | 100 | |
| 12 | Drzwi tylne | P | 90 | |
| 13 | Błotnik tylny | P | 90 | |
| 14 | Pokrywa (drzwi) tyłu nadwozia | | 90 | |
