Nr zlecenia: 91/10/09/2025/CarArena STANDARD

## WYCENA WARTOŚCI

Zadanie: Ocena stanu technicznego i określenie wartości rynkowej pojazdu

| DANE IDENTYFIKACYJNE POJAZDU | | Dane: [O] IX-2025 | |
|---|---|---|---|
| Marka: | <b>BMW</b> | Nr rejestracyjny: | <b>ZS447ME</b> |

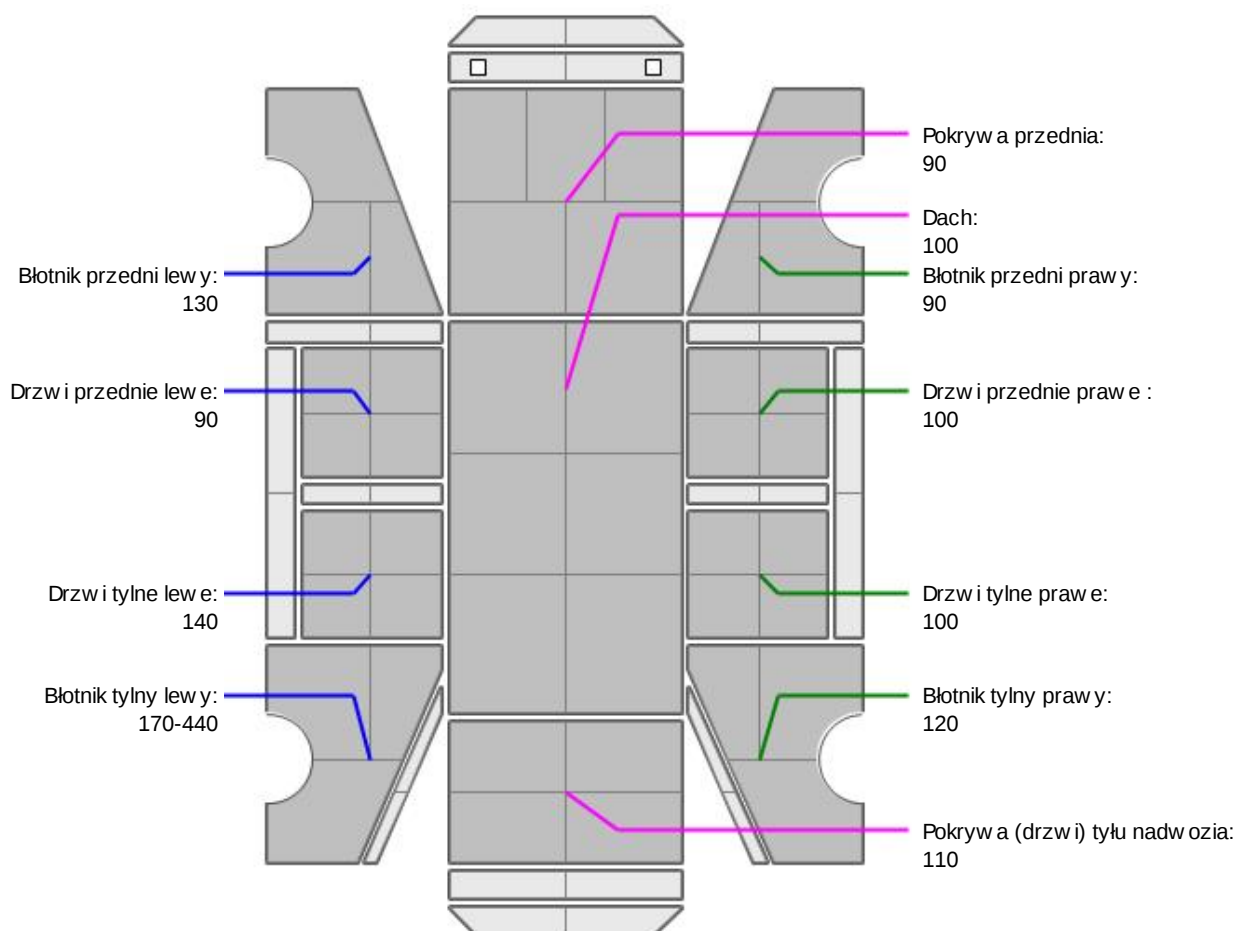
**KABINA KIEROWCY – Opis powłoki lakierowej**

| L.p. | Nazwa elementu | L / P | Grubość powłoki [μm] | Opis |
| 1 | Pokrywa przednia | | 90 | |
| 2 | Dach | | 100 | |
| 3 | Błotnik przedni | L | 130 | |
| 4 | Drzwi przednie | L | 90 | |
| 5 | Drzwi tylne | L | 140 | |
| 6 | Błotnik tylny | L | 170-440 | |
| 7 | Błotnik przedni | P | 90 | |
| 8 | Drzwi przednie | P | 100 | |
| 9 | Drzwi tylne | P | 100 | |
| 10 | Błotnik tylny | P | 120 | |
| 11 | Pokrywa (drzwi) tyłu nadwozia | | 110 | |
