Nr zlecenia: 59/01/09/2025/CarArena STANDARD

## WYCENA WARTOŚCI

Zadanie: Ocena stanu technicznego i określenie wartości rynkowej pojazdu

| DANE IDENTYFIKACYJNE POJAZDU | | Dane: [O] IX-2025 | |
|---|---|---|---|
| Marka: | TOYOTA | Nr rejestracyjny: | WE100WS |

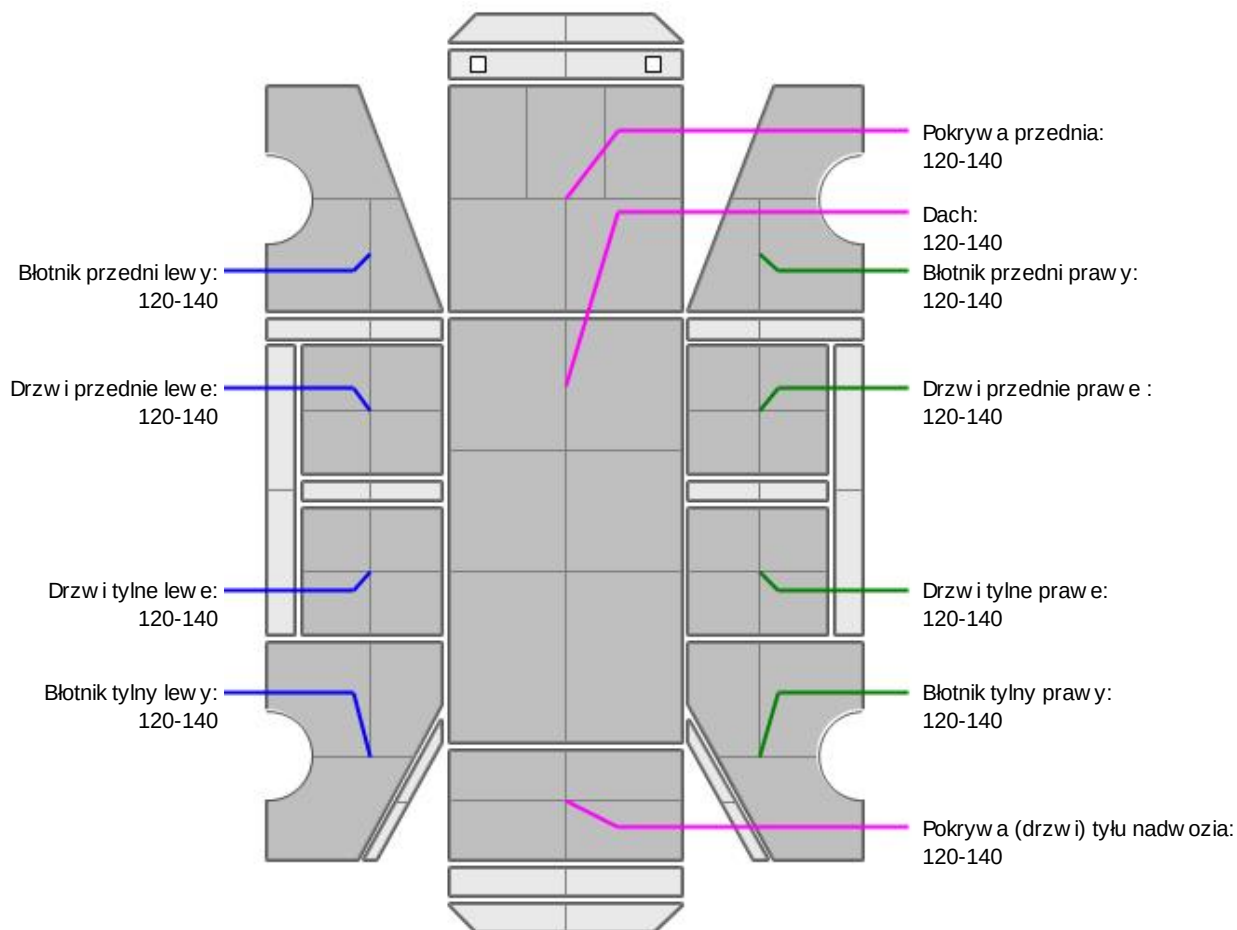
### NADWOZIE – Opis powłoki lakierowej

| L.p. | Nazwa elementu | L / P | Grubość powłoki [μm] | Opis |
| 1 | Pokrywa przednia | | 120-140 | |
| 2 | Dach | | 120-140 | |
| 3 | Błotnik przedni | L | 120-140 | |
| 4 | Drzwi przednie | L | 120-140 | |
| 5 | Drzwi tylne | L | 120-140 | |
| 6 | Błotnik tylny | L | 120-140 | |
| 7 | Błotnik przedni | P | 120-140 | |
| 8 | Drzwi przednie | P | 120-140 | |
| 9 | Drzwi tylne | P | 120-140 | |
| 10 | Błotnik tylny | P | 120-140 | |
| 11 | Pokrywa (drzwi) tyłu nadwozia | | 120-140 | |

Podane przedziały grubości powłoki lakierowej, dotyczą punktów pomiarowych. Nie mogą być traktowane jako gwarancja, że grubość powłoki lakierowej w innych punktach nie wykracza poza te przedziały. Pomiar powłoki lakierowej został wykonany urządzeniem będącym w posiadaniu rzeczoznawcy.
