Nr zlecenia: 67/10/09/2025/CarArena STANDARD

## WYCENA WARTOŚCI

Zadanie: Ocena stanu technicznego i określenie wartości rynkowej pojazdu

| DANE IDENTYFIKACYJNE POJAZDU | | Dane: [O] IX-2025 | |
|---|---|---|---|
| Model pojazdu: | <b>Partner II Tepee 1.6 HDI MR`08 E4</b> | Nr Info-Ekspert: | <b>029-02235</b> |

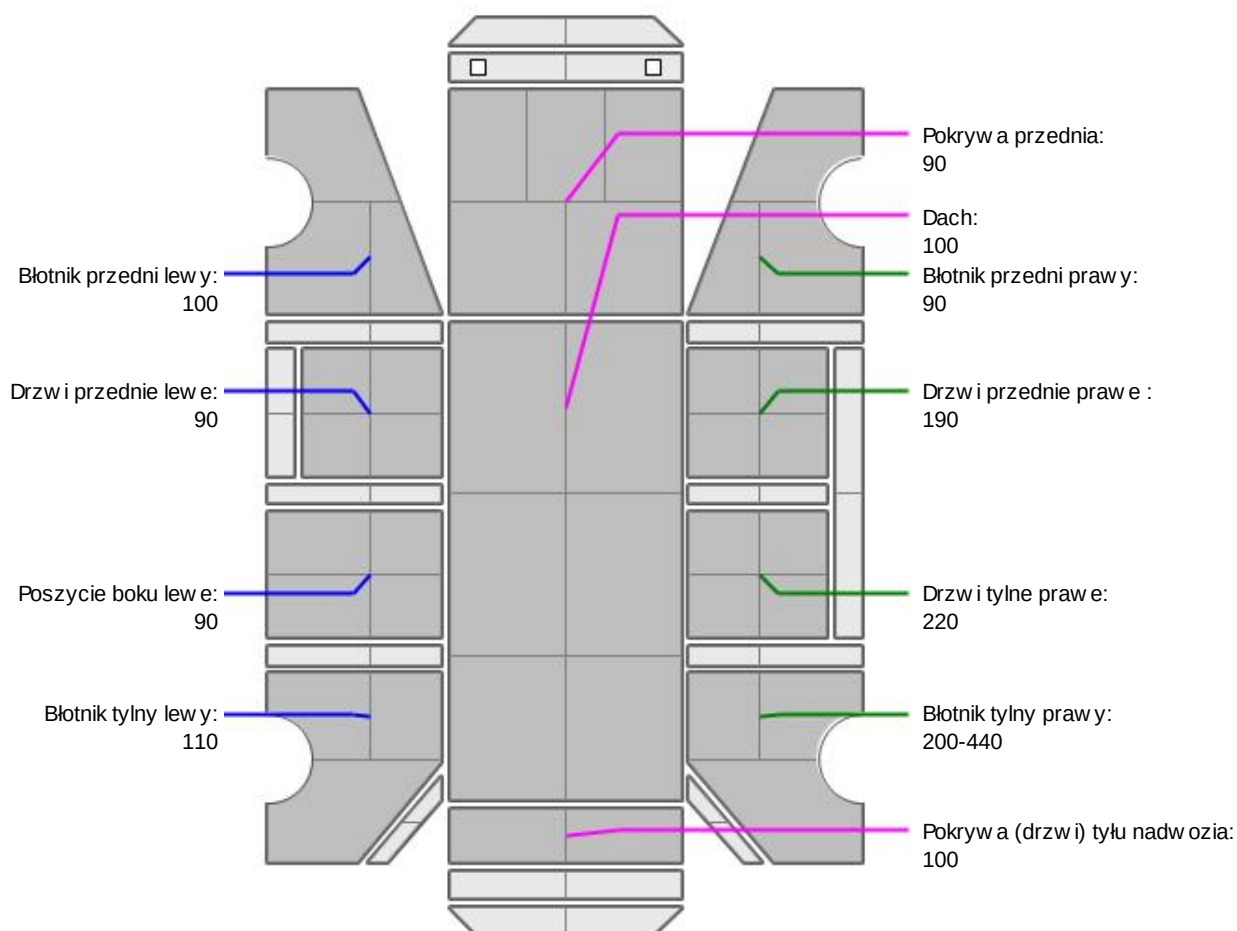
| L.p. | Nazwa elementu | L / P | Grubość powłoki [µm] | Opis |
| 8 | Drzwi przednie | P | 190 | |
| 9 | Drzwi tylne | P | 220 | |
| 10 | Błotnik tylny | P | 200-440 | |
