Nr zlecenia: 36/11/09/2025/CarArena STANDARD

## WYCENA WARTOŚCI

Zadanie: Ocena stanu technicznego i określenie wartości rynkowej pojazdu

| DANE IDENTYFIKACYJNE POJAZDU | | Dane: [O] IX-2025 | |
|---|---|---|---|
| Model pojazdu: | <b>Passat B6 2.0 TDI-CR MR`05 E5</b> | Nr Info-Ekspert: | <b>040-04950</b> |

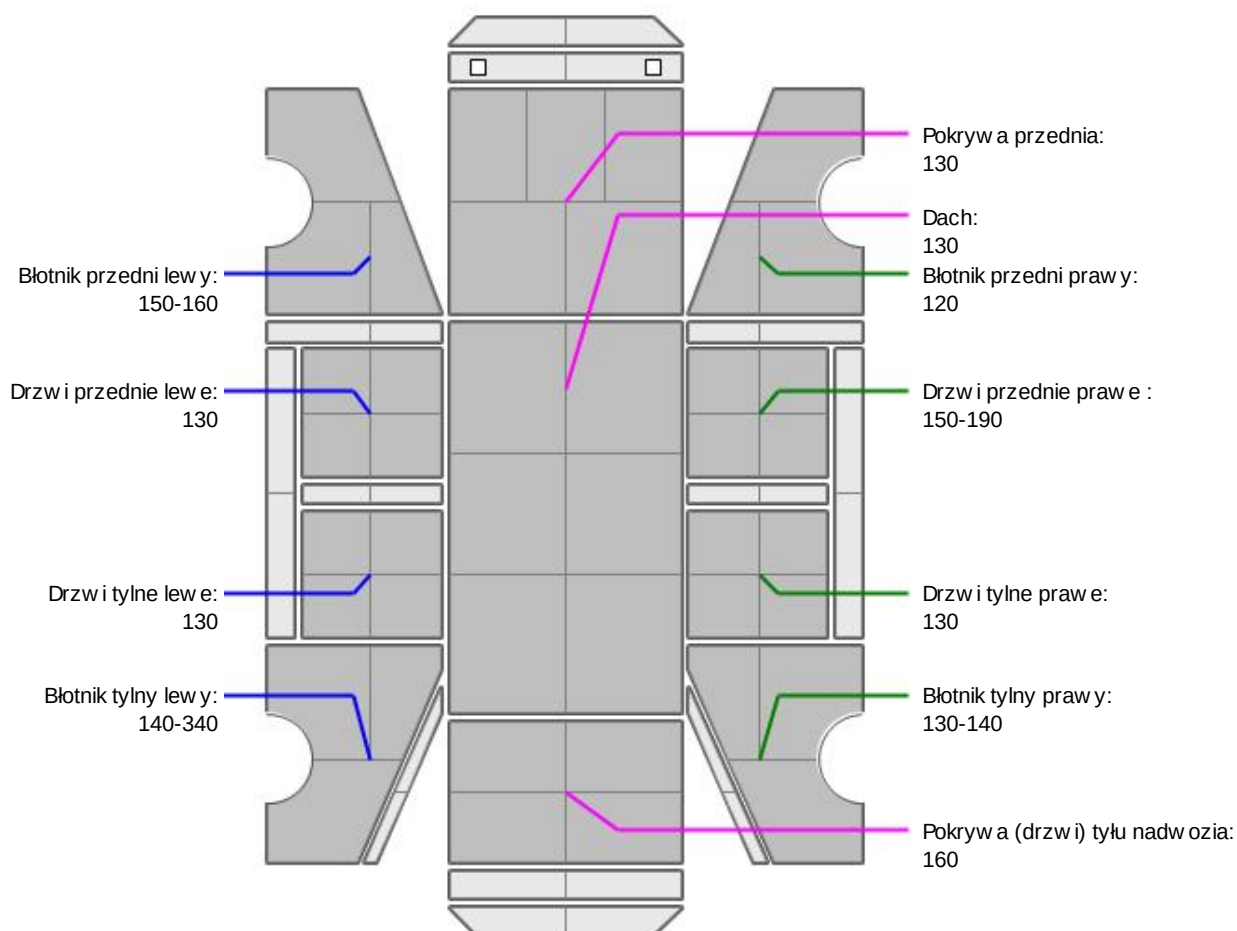
**KABINA KIEROWCY – Opis powłoki lakierowej**

| L.p. | Nazwa elementu | L / P | Grubość powłoki [μm] | Opis |
| 1 | Pokrywa przednia | | 130 | |
| 2 | Dach | | 130 | |
| 3 | Błotnik przedni | L | 150-160 | |
| 4 | Drzwi przednie | L | 130 | |
| 5 | Drzwi tylne | L | 130 | |
| 6 | Błotnik tylny | L | 140-340 | |
| 7 | Błotnik przedni | P | 120 | |
| 8 | Drzwi przednie | P | 150-190 | |
| 9 | Drzwi tylne | P | 130 | |
| 10 | Błotnik tylny | P | 130-140 | |
| 11 | Pokrywa (drzwi) tyłu nadwozia | | 160 | |

Podane przedziały grubości powłoki lakierowej, dotyczą punktów pomiarowych. Nie mogą być traktowane jako gwarancja, że grubość powłoki lakierowej w innych punktach nie wykracza poza te przedziały. Pomiar powłoki lakierowej został wykonany urządzeniem będącym w posiadaniu rzeczoznawcy. Pomiar wykonany innym przyrządem może się różnić.
