Nr zlecenia: 74/04/09/2025/CarArena STANDARD

## WYCENA WARTOŚCI

Zadanie: Ocena stanu technicznego i określenie wartości rynkowej pojazdu

| DANE IDENTYFIKACYJNE POJAZDU | | Dane: [O] IX-2025 | |
|---|---|---|---|
| Model pojazdu: | 320 Diesel Mild Hybrid MR`19 E6d G20 | Nr Info-Ekspert: | 003-06013 |

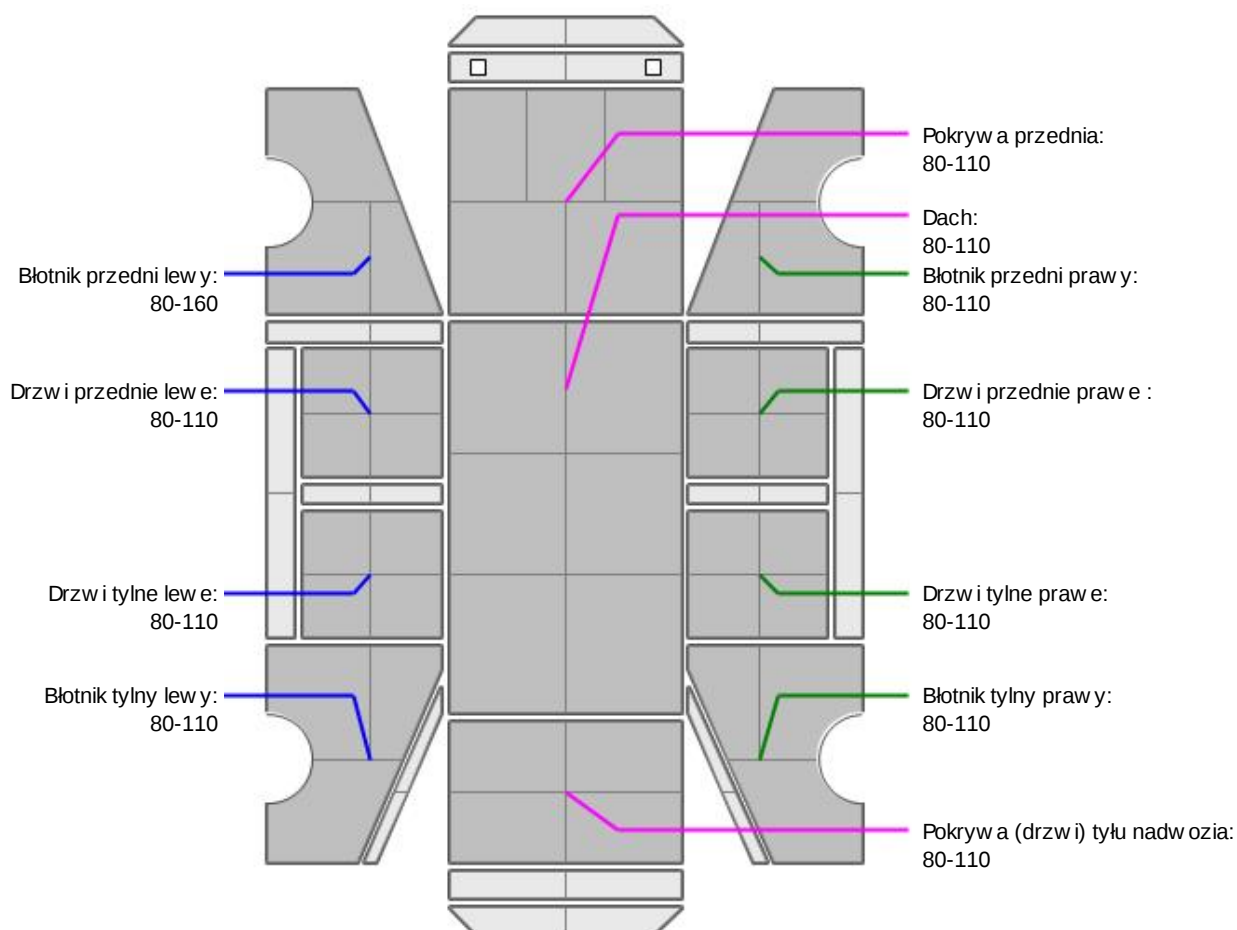
## KABINA KIEROWCY – Opis powłoki lakierowej

| L.p. | Nazwa elementu | L / P | Grubość powłoki [μm] | Opis |
| 1 | Pokrywa przednia | | 80-110 | |
| 2 | Dach | | 80-110 | |
| 3 | Błotnik przedni | L | 80-160 | |
| 4 | Drzwi przednie | L | 80-110 | |
| 5 | Drzwi tylne | L | 80-110 | |
| 6 | Błotnik tylny | L | 80-110 | |
| 7 | Błotnik przedni | P | 80-110 | |
| 8 | Drzwi przednie | P | 80-110 | |
| 9 | Drzwi tylne | P | 80-110 | |
| 10 | Błotnik tylny | P | 80-110 | |
| 11 | Pokrywa (drzwi) tyłu nadwozia | | 80-110 | |

Podane przedziały grubości powłoki lakierowej, dotyczą punktów pomiarowych. Nie mogą być traktowane, jako gwarancja, że grubość powłoki lakierowej w innych punktach nie wykracza poza te przedziały. Pomiar powłoki lakierowej został wykonany urządzeniem będącym w posiadaniu rzeczoznawcy. Pomiar wykonany innym przyrządem może się różnić.
