Nr zlecenia: 38/12/09/2025/CarArena STANDARD

## WYCENA WARTOŚCI

Zadanie: Ocena stanu technicznego i określenie wartości rynkowej pojazdu

| DANE IDENTYFIKACYJNE POJAZDU | | Dane: [O] IX-2025 | |
|---|---|---|---|
| Model pojazdu: | <b>i40 2.0 MR`15 E6</b> | Nr Info-Ekspert: | <b>016-01124</b> |

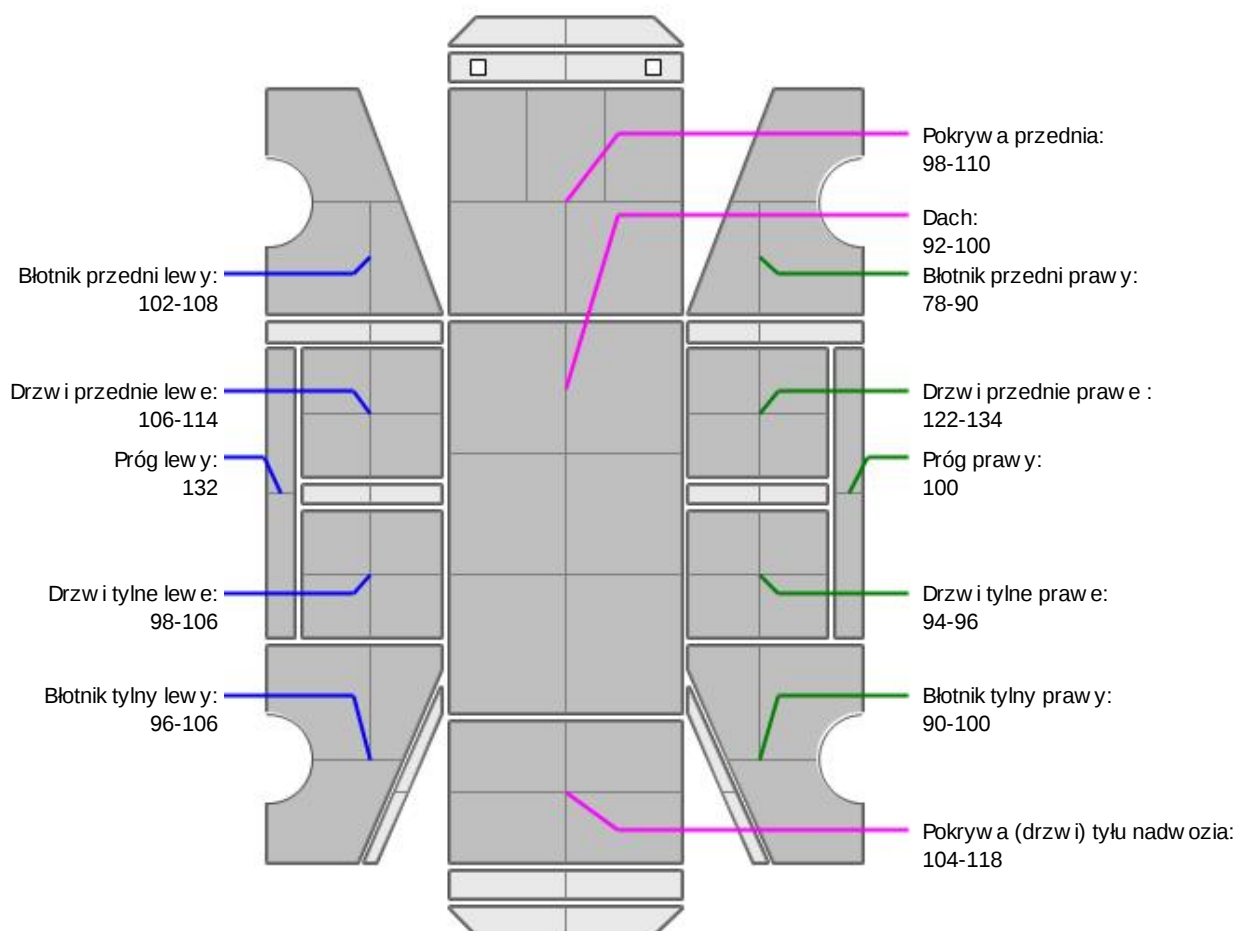
| L.p. | Nazwa elementu | L / P | Grubość powłoki [μm] | Opis |
| 1 | Pokrywa przednia | | 98-110 | |
| 2 | Dach | | 92-100 | |
| 3 | Błotnik przedni | L | 102-108 | |
| 4 | Próg | L | 132 | |
| 5 | Drzwi przednie | L | 106-114 | |
| 6 | Drzwi tylne | L | 98-106 | |
| 7 | Błotnik tylny | L | 96-106 | |
| 8 | Błotnik przedni | P | 78-90 | |
| 9 | Próg | P | 100 | |
| 10 | Drzwi przednie | P | 122-134 | |
| 11 | Drzwi tylne | P | 94-96 | |
| 12 | Błotnik tylny | P | 90-100 | |
| 13 | Pokrywa (drzwi) tyłu nadwozia | | 104-118 | |

Podane przedziały grubości powłoki lakierowej, dotyczą punktów pomiarowych. Nie mogą być traktowane jako gwarancja, że grubość powłoki lakierowej w innych punktach nie wykracza poza te przedziały. Pomiar powłoki lakierowej został wykonany urządzeniem będącym w posiadaniu rzeczoznawcy. Pomiar wykonany innym przyrządem może się różnić.
