Nr zlecenia: 47/10/09/2025/CarArena STANDARD

## WYCENA WARTOŚCI

Zadanie: Ocena stanu technicznego i określenie wartości rynkowej pojazdu

| DANE IDENTYFIKACYJNE POJAZDU | | Dane: [O] IX-2025 | |
|---|---|---|---|
| Model pojazdu: | Superb III 2.0 TDI MR`20 E6d | Nr Info-Ekspert: | 034-04351 |

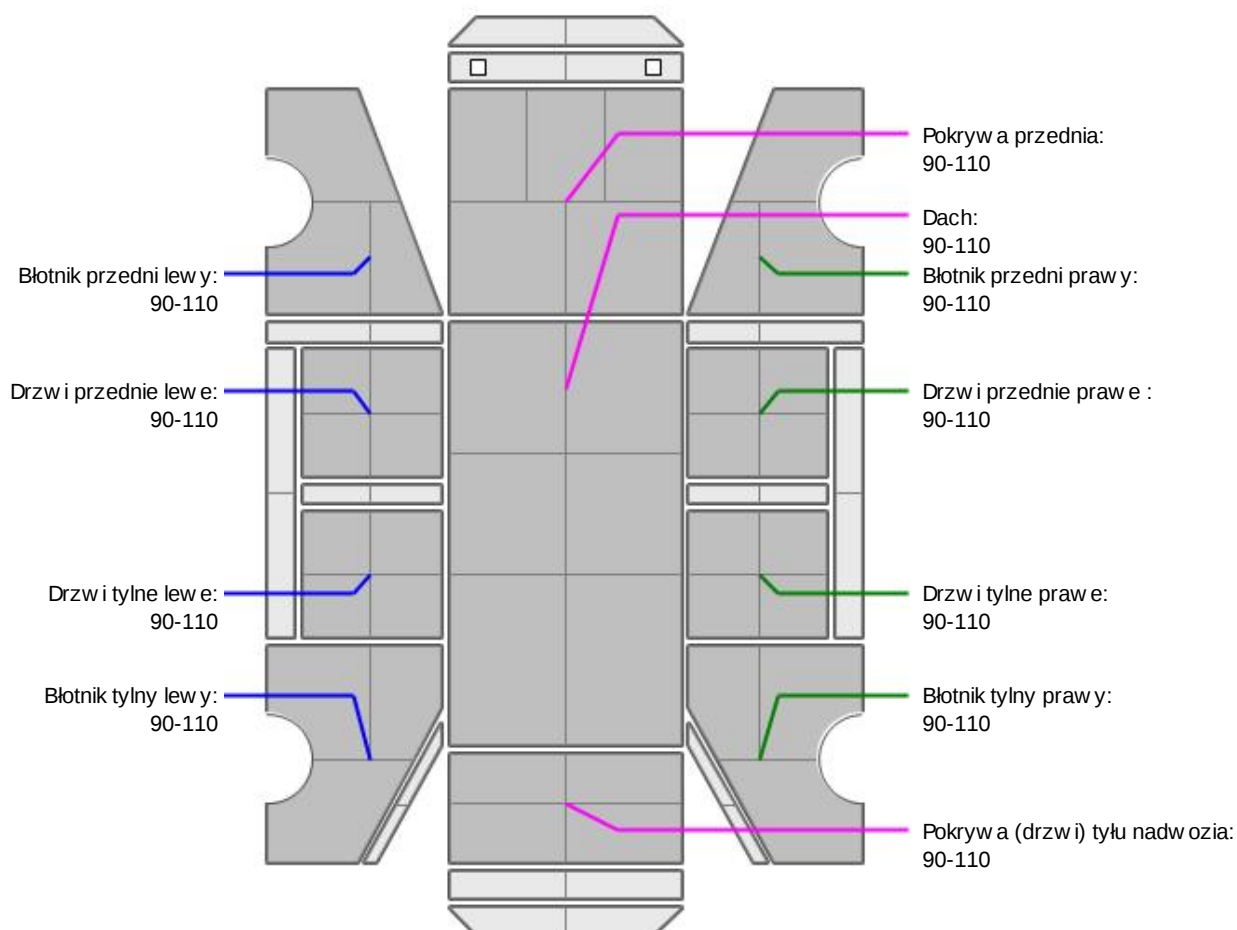
**NADWOZIE – Opis powłoki lakierowej**

| L.p. | Nazwa elementu | L / P | Grubość powłoki [µm] | Opis |
|---|---|---|---|---|
| 1 | Pokrywa przednia | | 90-110 | |
| 2 | Dach | | 90-110 | |
| 3 | Błotnik przedni | L | 90-110 | |
| 4 | Drzwi przednie | L | 90-110 | |
| 5 | Drzwi tylne | L | 90-110 | |
| 6 | Błotnik tylny | L | 90-110 | |
| 7 | Błotnik przedni | P | 90-110 | |
| 8 | Drzwi przednie | P | 90-110 | |
| 9 | Drzwi tylne | P | 90-110 | |
| 10 | Błotnik tylny | P | 90-110 | |
| 11 | Pokrywa (drzwi) tyłu nadwozia | | 90-110 | |

Podane przedziały grubości powłoki lakierowej, dotyczą punktów pomiarowych. Nie mogą być traktowane, jako gwarancja, że grubość powłoki lakierowej w innych punktach nie wykracza poza te przedziały. Pomiar powłoki lakierowej został wykonany urządzeniem będącym w posiadaniu rzeczoznawcy. Pomiar wykonany innym przyrządem może się różnić.
