Nr zlecenia: 36/12/09/2025/CarArena STANDARD

## WYCENA WARTOŚCI

Zadanie: Ocena stanu technicznego i określenie wartości rynkowej pojazdu

| DANE IDENTYFIKACYJNE POJAZDU | | Dane: [O] IX-2025 | |
|---|---|---|---|
| Marka: | <b>HYUNDAI</b> | Nr rejestracyjny: | <b>EBEPN25</b> |

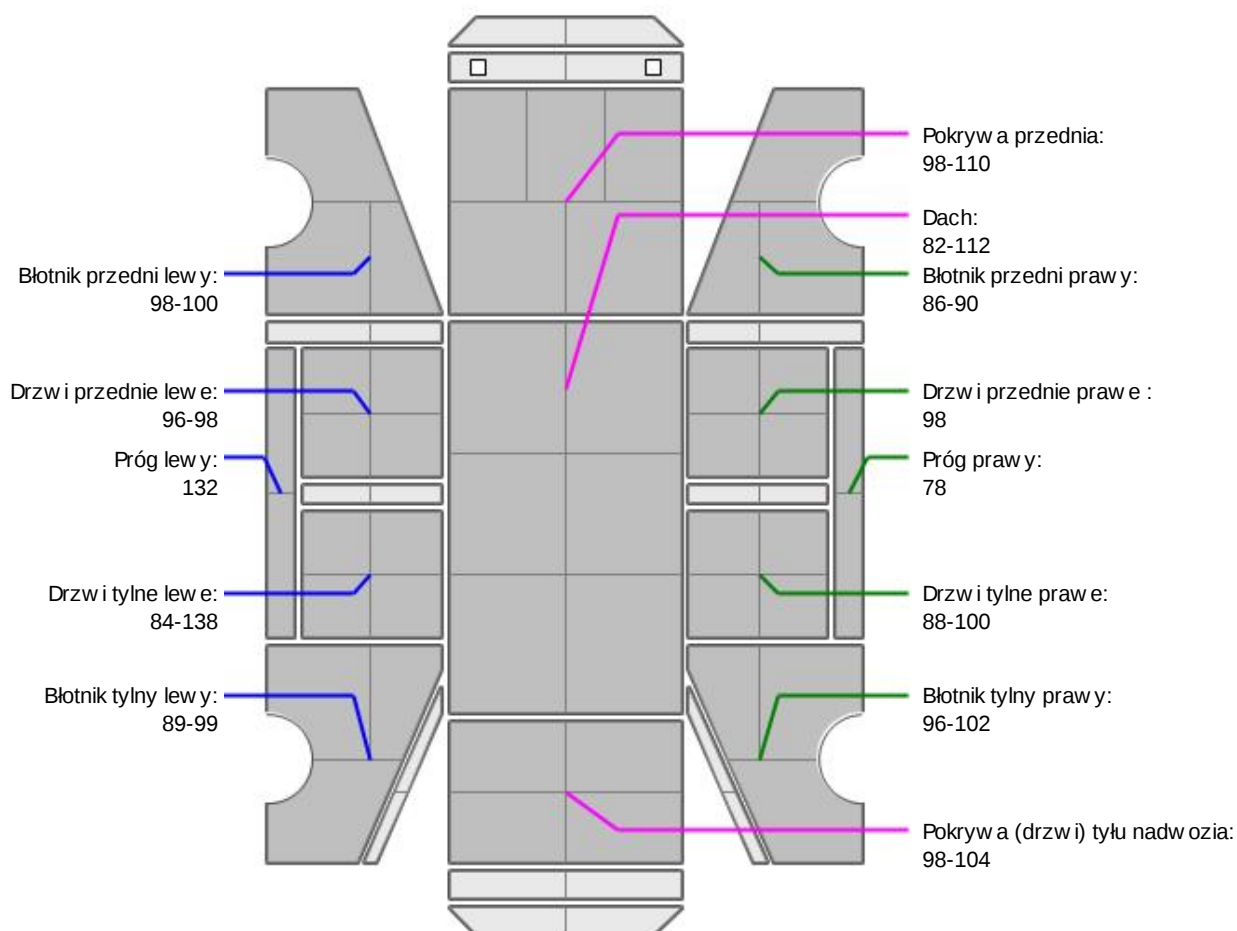
**KABINA KIEROWCY – Opis powłoki lakierowej**

| L.p. | Nazwa elementu | L / P | Grubość powłoki [μm] | Opis |
| 1 | Pokrywa przednia | | 98-110 | |
| 2 | Dach | | 82-112 | |
| 3 | Błotnik przedni | L | 98-100 | |
| 4 | Próg | L | 132 | |
| 5 | Drzwi przednie | L | 96-98 | |
| 6 | Drzwi tylne | L | 84-138 | |
| 7 | Błotnik tylny | L | 89-99 | |
| 8 | Błotnik przedni | P | 86-90 | |
| 9 | Próg | P | 78 | |
| 10 | Drzwi przednie | P | 98 | |
| 11 | Drzwi tylne | P | 88-100 | |
| 12 | Błotnik tylny | P | 96-102 | |
| 13 | Pokrywa (drzwi) tyłu nadwozia | | 98-104 | |

Podane przedziały grubości powłoki lakierowej, dotyczą punktów pomiarowych. Nie mogą być traktowane jako gwarancja, że grubość powłoki lakierowej w innych punktach nie wykracza poza te przedziały. Pomiar powłoki lakierowej został wykonany urządzeniem będącym w posiadaniu rzeczoznawcy. Pomiar wykonany innym przyrządem może się różnić.
