Nr zlecenia: 138/26/08/2025/CarArena STANDARD

## Wycena Wartości

Zadanie: Ocena stanu technicznego i określenie wartości rynkowej pojazdu

| DANE IDENTYFIKACYJNE POJAZDU | | Dane: [D] IX-2025 | |
|---|---|---|---|
| Model pojazdu: | FT Connect 220 L1 1.5 TDCi MR`15 E6 2.2t | Nr Info-Ekspert: | 011-09072 |

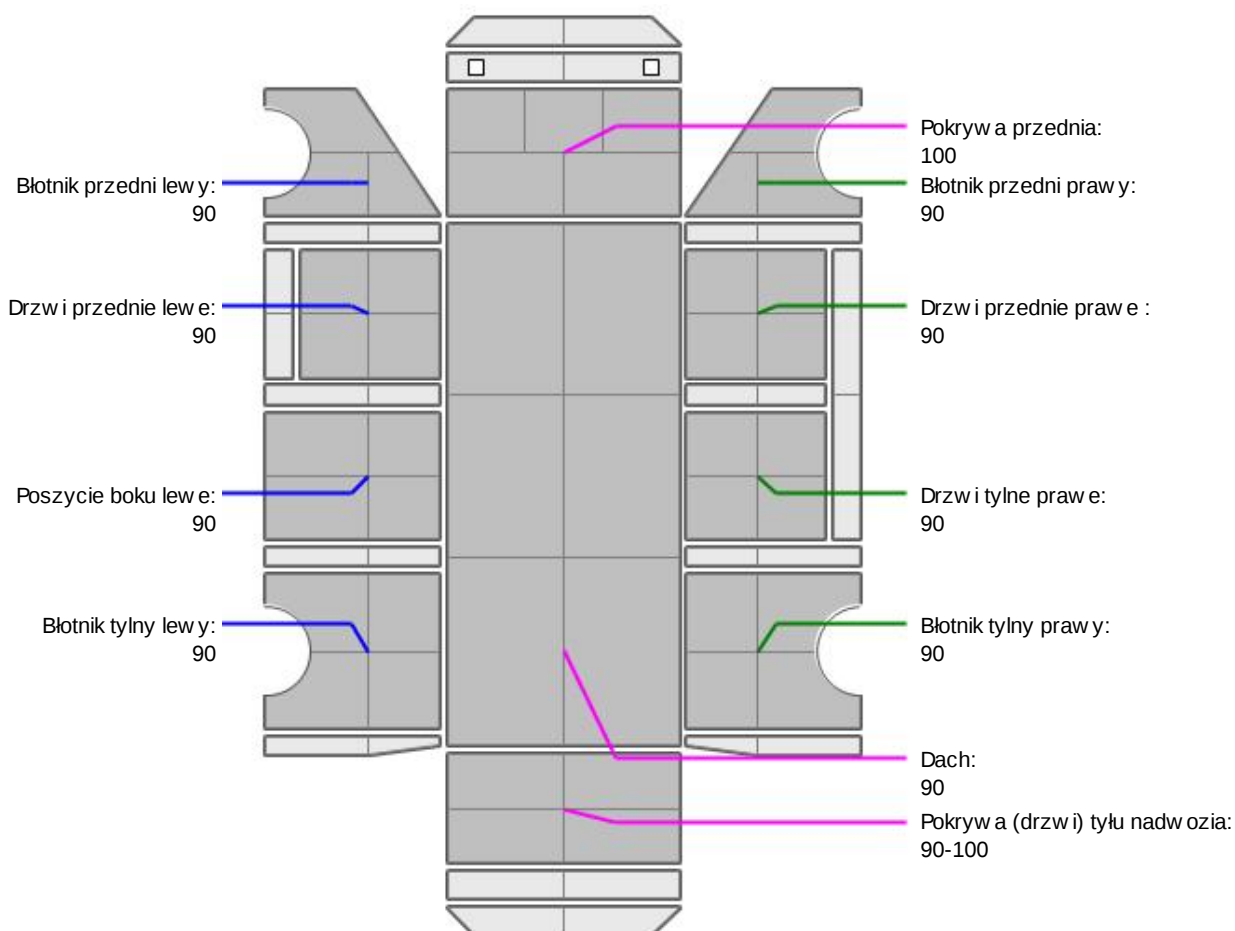
**NADWOZIE – Opis powłoki lakierowej**

| L.p. | Nazwa elementu | L / P | Grubość powłoki [μm] | Opis |
| 1 | Pokrywa przednia | | 100 | |
| 2 | Dach | | 90 | |
| 3 | Błotnik przedni | L | 90 | |
| 4 | Drzwi przednie | L | 90 | |
| 5 | Poszycie boku | L | 90 | |
| 6 | Błotnik tylny | L | 90 | |
| 7 | Błotnik przedni | P | 90 | |
| 8 | Drzwi przednie | P | 90 | |
| 9 | Drzwi tylne | P | 90 | |
| 10 | Błotnik tylny | P | 90 | |
| 11 | Pokrywa (drzwi) tyłu nadwozia | | 90-100 | |

Podane przedziały grubości powłoki lakierowej, dotyczą punktów pomiarowych. Nie mogą być traktowane jako gwarancja, że grubość powłoki lakierowej w innych punktach nie wykracza poza te przedziały. Pomiar powłoki lakierowej został wykonany urządzeniem będącym w posiadaniu rzeczoznawcy. Pomiar wykonany innym przyrządem może się różnić.
