Nr zlecenia: 34/12/09/2025/CarArena STANDARD

## WYCENA WARTOŚCI

Zadanie: Ocena stanu technicznego i określenie wartości rynkowej pojazdu

| DANE IDENTYFIKACYJNE POJAZDU | | Dane: [O] IX-2025 | |
|---|---|---|---|
| Marka: | <b>HYUNDAI</b> | Nr rejestracyjny: | <b>EBEUS70</b> |

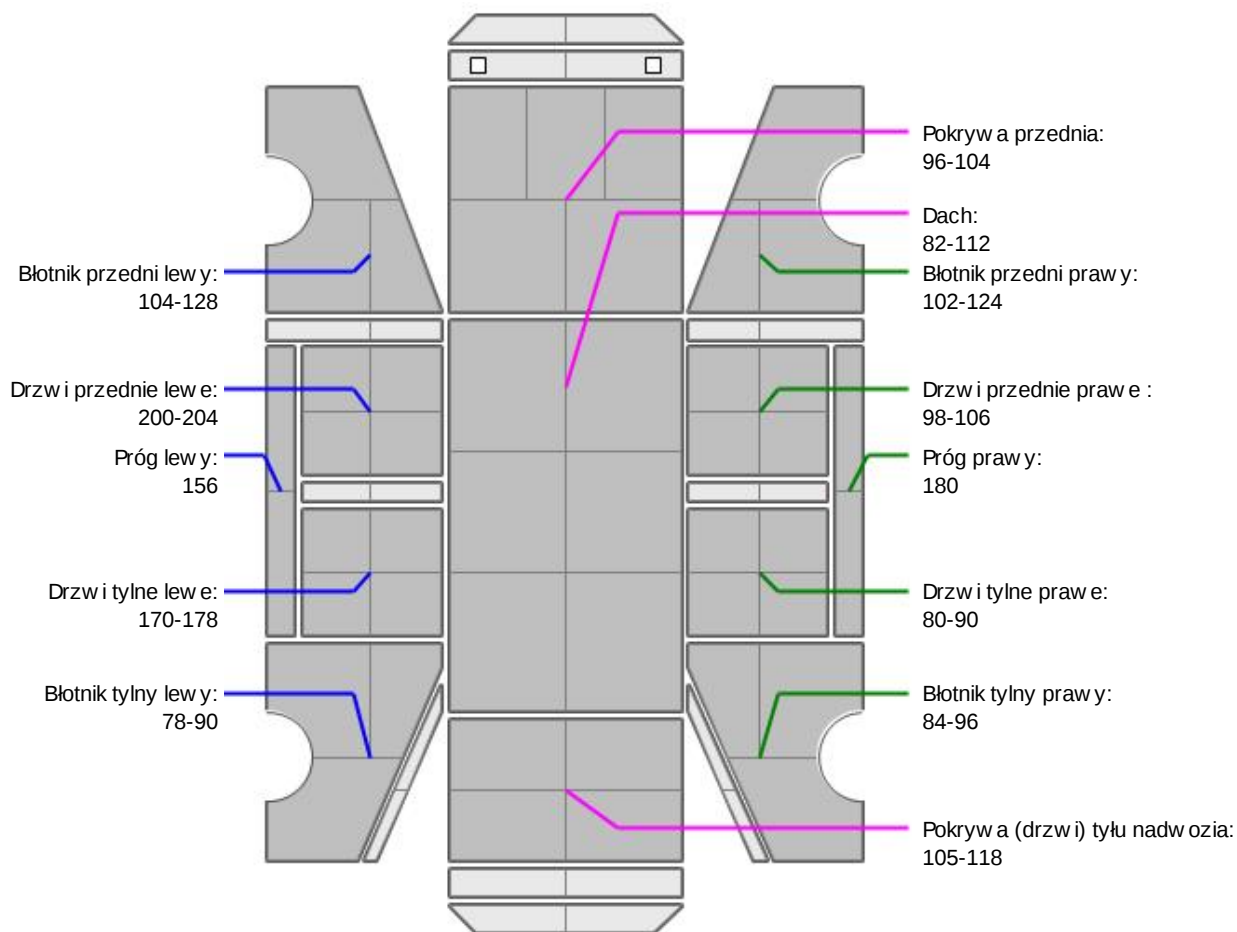
**KABINA KIEROWCY – Opis powłoki lakierowej**

| L.p. | Nazwa elementu | L / P | Grubość powłoki [μm] | Opis |
| 1 | Pokrywa przednia | | 96-104 | |
| 2 | Dach | | 82-112 | |
| 3 | Błotnik przedni | L | 104-128 | |
| 4 | Próg | L | 156 | |
| 5 | Drzwi przednie | L | 200-204 | |
| 6 | Drzwi tylne | L | 170-178 | |
| 7 | Błotnik tylny | L | 78-90 | |
| 8 | Błotnik przedni | P | 102-124 | |
| 9 | Próg | P | 180 | |
| 10 | Drzwi przednie | P | 98-106 | |
| 11 | Drzwi tylne | P | 80-90 | |
| 12 | Błotnik tylny | P | 84-96 | |
| 13 | Pokrywa (drzwi) tyłu nadwozia | | 105-118 | |

Podane przedziały grubości powłoki lakierowej, dotyczą punktów pomiarowych. Nie mogą być traktowane jako gwarancja, że grubość powłoki lakierowej w innych punktach nie wykracza poza te przedziały. Pomiar powłoki lakierowej został wykonany urządzeniem będącym w posiadaniu rzeczoznawcy. Pomiar wykonany innym przyrządem może się różnić.
