Nr zlecenia: 139/26/08/2025/CarArena STANDARD

## Wycena Wartości

Zadanie: Ocena stanu technicznego i określenie wartości rynkowej pojazdu

| DANE IDENTYFIKACYJNE POJAZDU | | Dane: [D] IX-2025 | |
|---|---|---|---|
| Model pojazdu: | FT Connect 220 L1 1.5 TDCi MR`15 E6 2.2t | Nr Info-Ekspert: | 011-09072 |

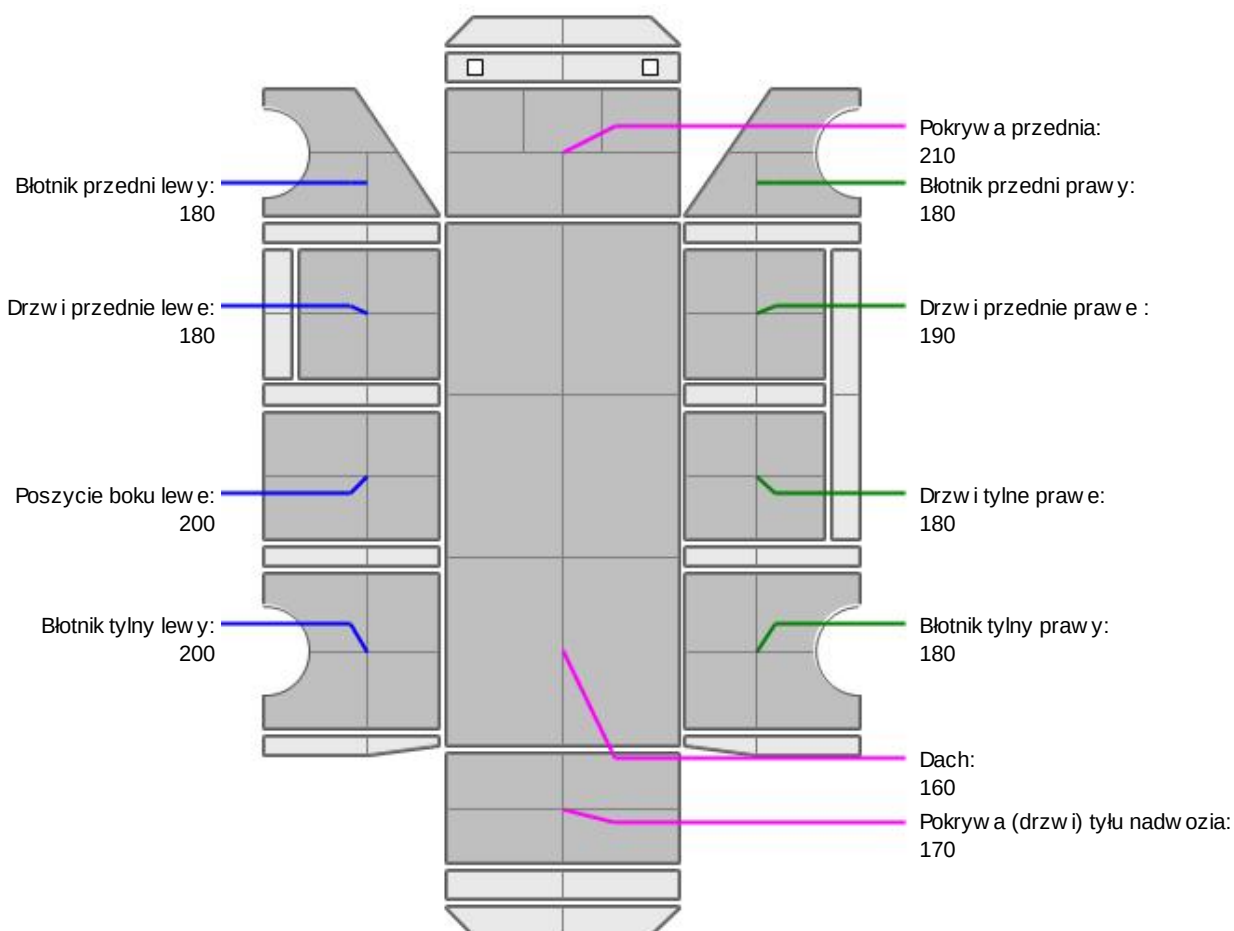
## NADWOZIE – Opis powłoki lakierowej

| L.p. | Nazwa elementu | L / P | Grubość powłoki [ $\mu\text{m}$ ] | Opis |
| 1 | Pokrywa przednia | | 210 | |
| 2 | Dach | | 160 | |
| 3 | Błotnik przedni | L | 180 | |
| 4 | Drzwi przednie | L | 180 | |
| 5 | Poszycie boku | L | 200 | |
| 6 | Błotnik tylny | L | 200 | |
| 7 | Błotnik przedni | P | 180 | |
| 8 | Drzwi przednie | P | 190 | |
| 9 | Drzwi tylne | P | 180 | |
| 10 | Błotnik tylny | P | 180 | |
| 11 | Pokrywa (drzwi) tyłu nadwozia | | 170 | |

Podane przedziały grubości powłoki lakierowej, dotyczą punktów pomiarowych. Nie mogą być traktowane jako gwarancja, że grubość powłoki lakierowej w innych punktach nie wykracza poza te przedziały. Pomiar powłoki lakierowej został wykonany urządzeniem będącym w posiadaniu rzeczoznawcy. Pomiar wykonany innym przyrządem może się różnić.
