## Poglądowy Raport Stanu Technicznego

Zadanie: Ocena stanu technicznego i określenie wartości rynkowej pojazdu

| DANE IDENTYFIKACYJNE POJAZDU | | Dane: [O] IX-2025 | |
|---|---|---|---|
| Marka: | <b>VOLKSWAGEN</b> | Nr rejestracyjny: | <b>WND93912</b> |
| Model pojazdu: | <b>Golf VIII Variant 2.0 TDI MR`20 E6d</b> | Nr Info-Ekspert: | <b>040-10164</b> |

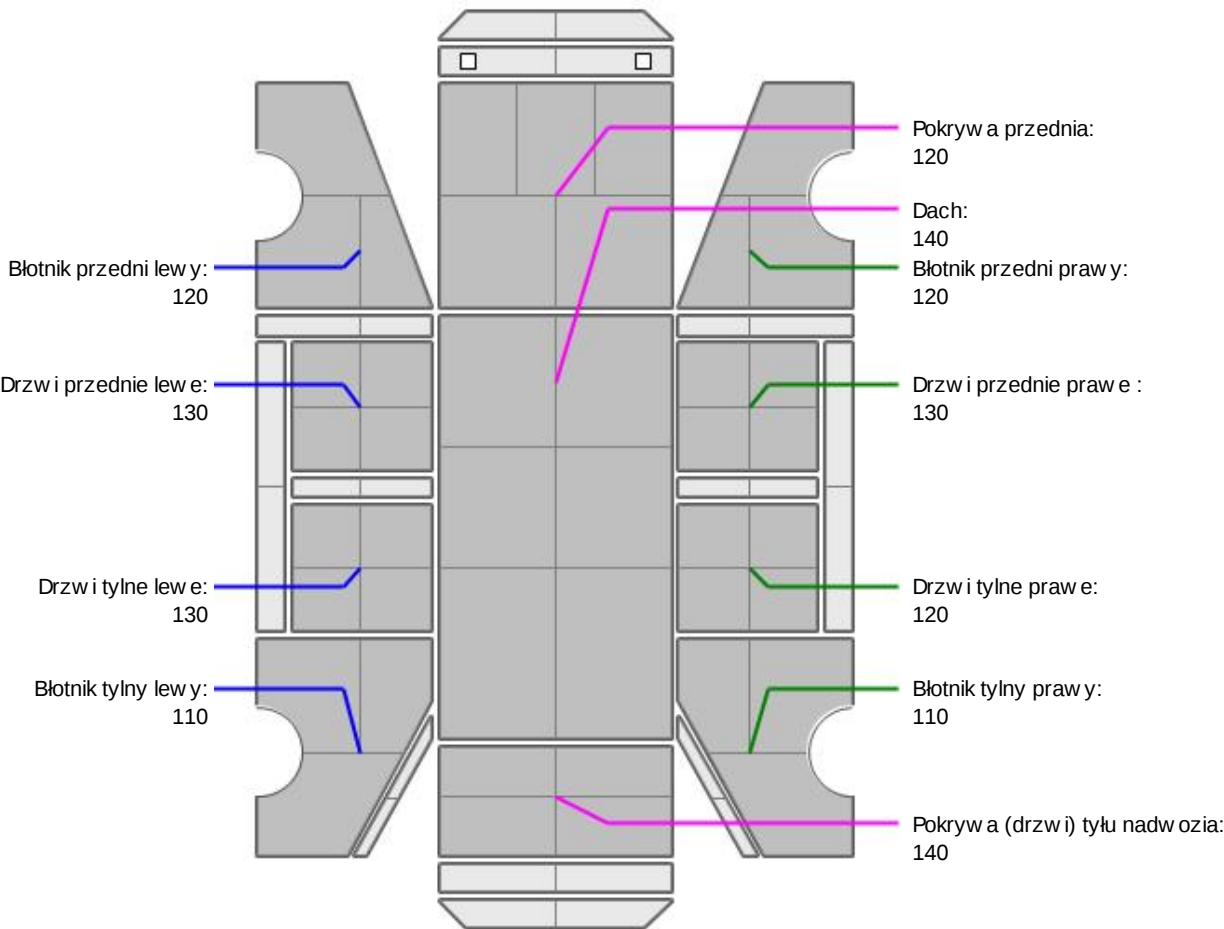
| L.p. | Nazwa elementu | L / P | Grubość powłoki [µm] | Opis |
| 1 | Pokrywa przednia | | 120 | |

| 2 | Dach | | 140 | |
| 3 | Błotnik przedni | L | 120 | |
| 4 | Drzwi przednie | L | 130 | |
| 5 | Drzwi tylne | L | 130 | |
| 6 | Błotnik tylny | L | 110 | |
| 7 | Błotnik przedni | P | 120 | |
| 8 | Drzwi przednie | P | 130 | |
| 9 | Drzwi tylne | P | 120 | |
| 10 | Błotnik tylny | P | 110 | |
| 11 | Pokrywa (drzwi) tyłu nadwozia | | 140 | |

Podane przedziały grubości powłoki lakierowej, dotyczą punktów pomiarowych. Nie mogą być traktowane jako gwarancja, że grubość powłoki lakierowej w innych punktach nie wykracza poza te przedziały. Pomiar powłoki lakierowej został wykonany urządzeniem będącym w posiadaniu rzeczoznawcy. Pomiar wykonany innym przyrządem może się różnić.
