## WYCENA WARTOŚCI

Zadanie: Ocena stanu technicznego i określenie wartości rynkowej pojazdu

| DANE IDENTYFIKACYJNE POJAZDU | | Dane: [O] IX-2025 | |
|---|---|---|---|
| Marka: | <b>VOLKSWAGEN</b> | Nr rejestracyjny: | <b>WND93914</b> |
| Model pojazdu: | <b>Golf VIII Variant 2.0 TDI MR`20 E6d</b> | Nr Info-Ekspert: | <b>040-10164</b> |

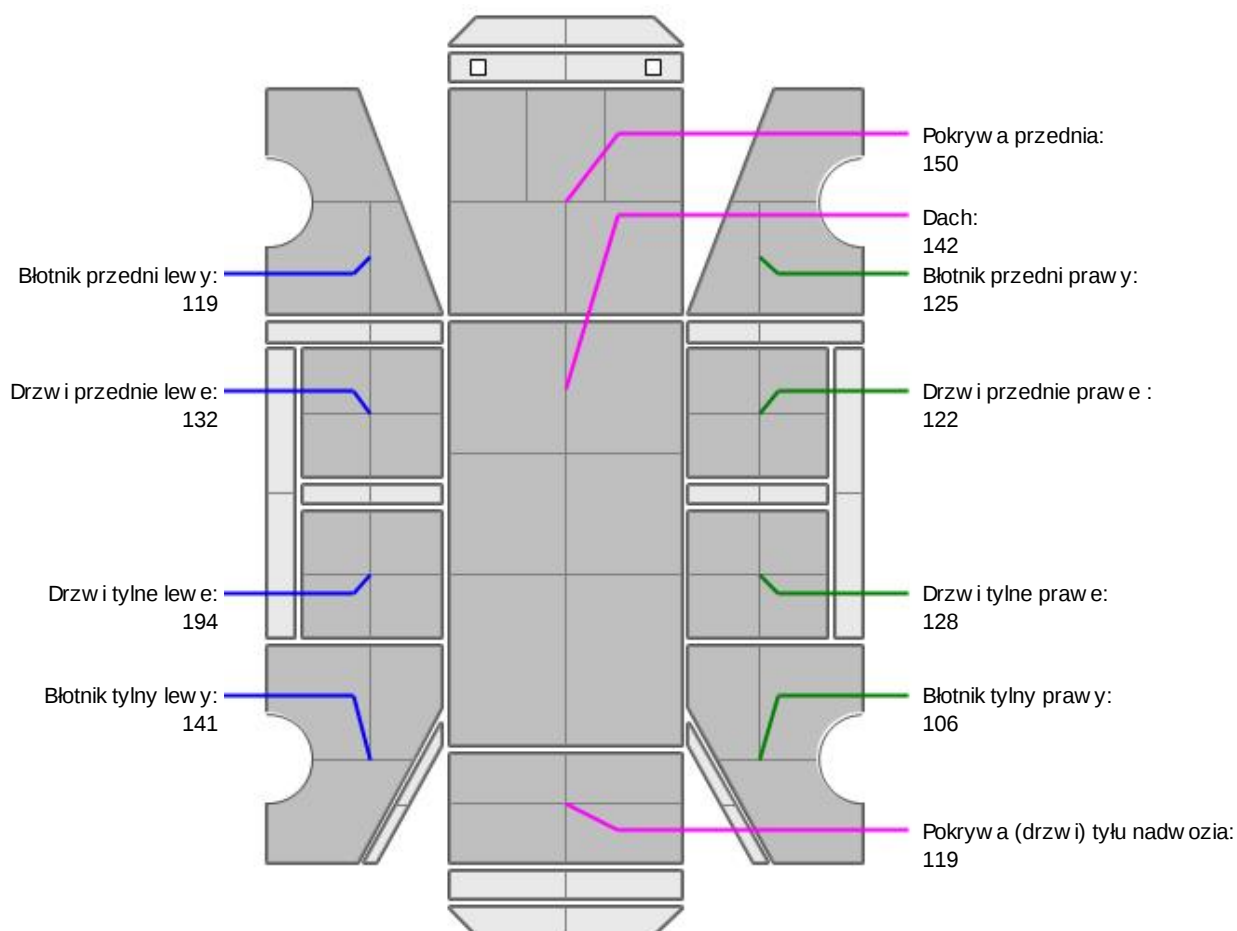
## NADWOZIE – Opis powłoki lakierowej

| L.p. | Nazwa elementu | L / P | Grubość powłoki<br>[μm] | Opis |
| 1 | Pokrywa przednia | | 150 | |
| 2 | Dach | | 142 | |
| 3 | Błotnik przedni | L | 119 | |
| 4 | Drzwi przednie | L | 132 | |
| 5 | Drzwi tylne | L | 194 | |
| 6 | Błotnik tylny | L | 141 | |
| 7 | Błotnik przedni | P | 125 | |
| 8 | Drzwi przednie | P | 122 | |
| 9 | Drzwi tylne | P | 128 | |
| 10 | Błotnik tylny | P | 106 | |
| 11 | Pokrywa (drzwi) tyłu nadwozia | | 119 | |
