Nr zlecenia: 03/10/09/2025/CarArena STANDARD

## Wycena Wartości

Zadanie: Ocena stanu technicznego i określenie wartości rynkowej pojazdu

| DANE IDENTYFIKACYJNE POJAZDU | | Dane: [O] IX-2025 | |
|---|---|---|---|
| Marka: | <b>FORD</b> | Nr rejestracyjny: | <b>WPI1587F</b> |

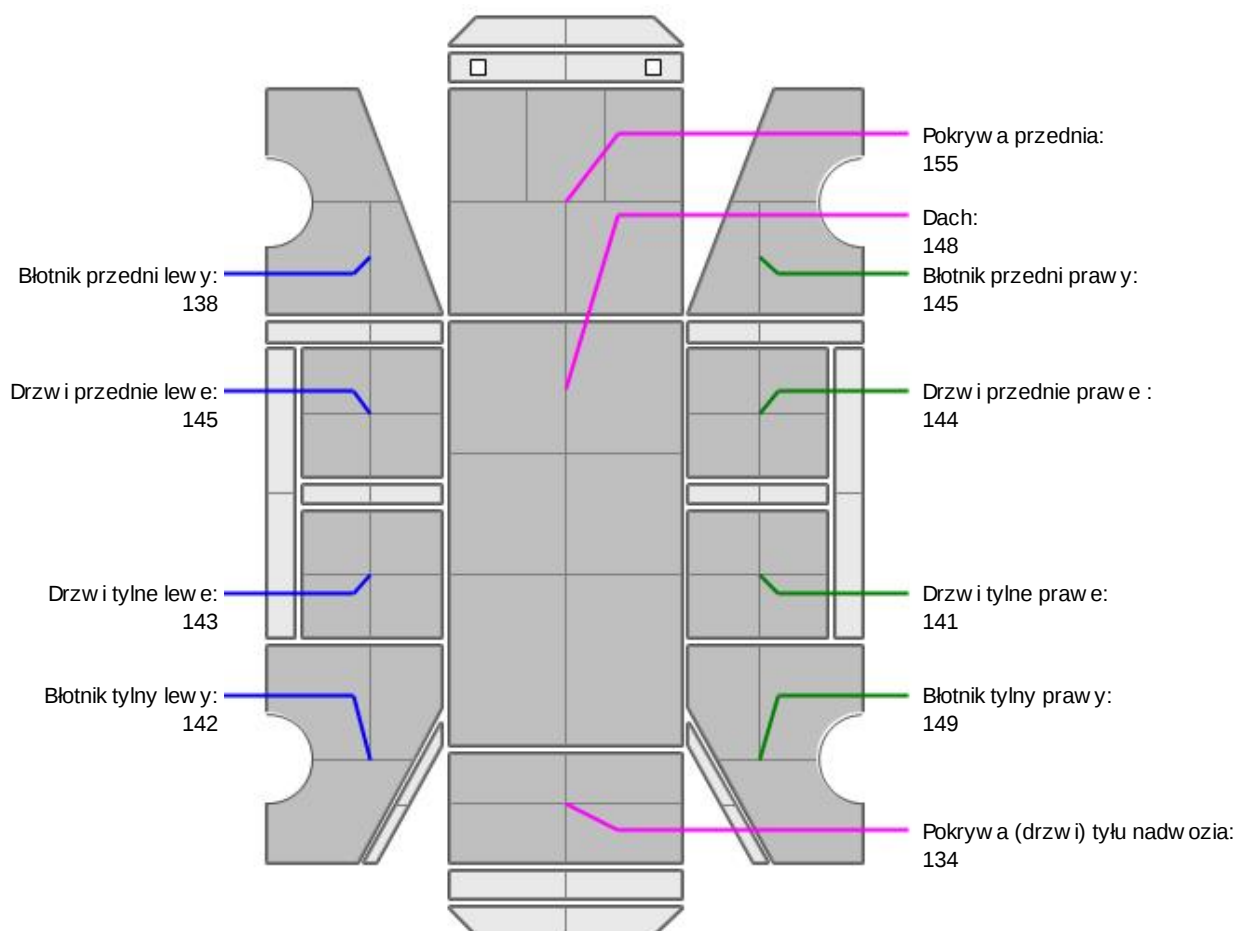
## NADWOZIE – Opis powłoki lakierowej

| L.p. | Nazwa elementu | L / P | Grubość powłoki [µm] | Opis |
|---|---|---|---|---|
| 1 | Pokrywa przednia | | 155 | |
| 2 | Dach | | 148 | |
| 3 | Błotnik przedni | L | 138 | |
| 4 | Drzwi przednie | L | 145 | |
| 5 | Drzwi tylne | L | 143 | |
| 6 | Błotnik tylny | L | 142 | |
| 7 | Błotnik przedni | P | 145 | |
| 8 | Drzwi przednie | P | 144 | |
| 9 | Drzwi tylne | P | 141 | |
| 10 | Błotnik tylny | P | 149 | |
| 11 | Pokrywa (drzwi) tyłu nadwozia | | 134 | |
