## Poglądowy Raport Stanu Technicznego

Zadanie: Ocena stanu technicznego i określenie wartości rynkowej pojazdu

| DANE IDENTYFIKACYJNE POJAZDU | | Dane: [O] IX-2025 | |
|---|---|---|---|
| Marka: | <b>TOYOTA</b> | Nr rejestracyjny: | <b>WW119YE</b> |
| Model pojazdu: | <b>Yaris 1.5 MR`17 E6c</b> | Nr Info-Ekspert: | <b>037-02960</b> |

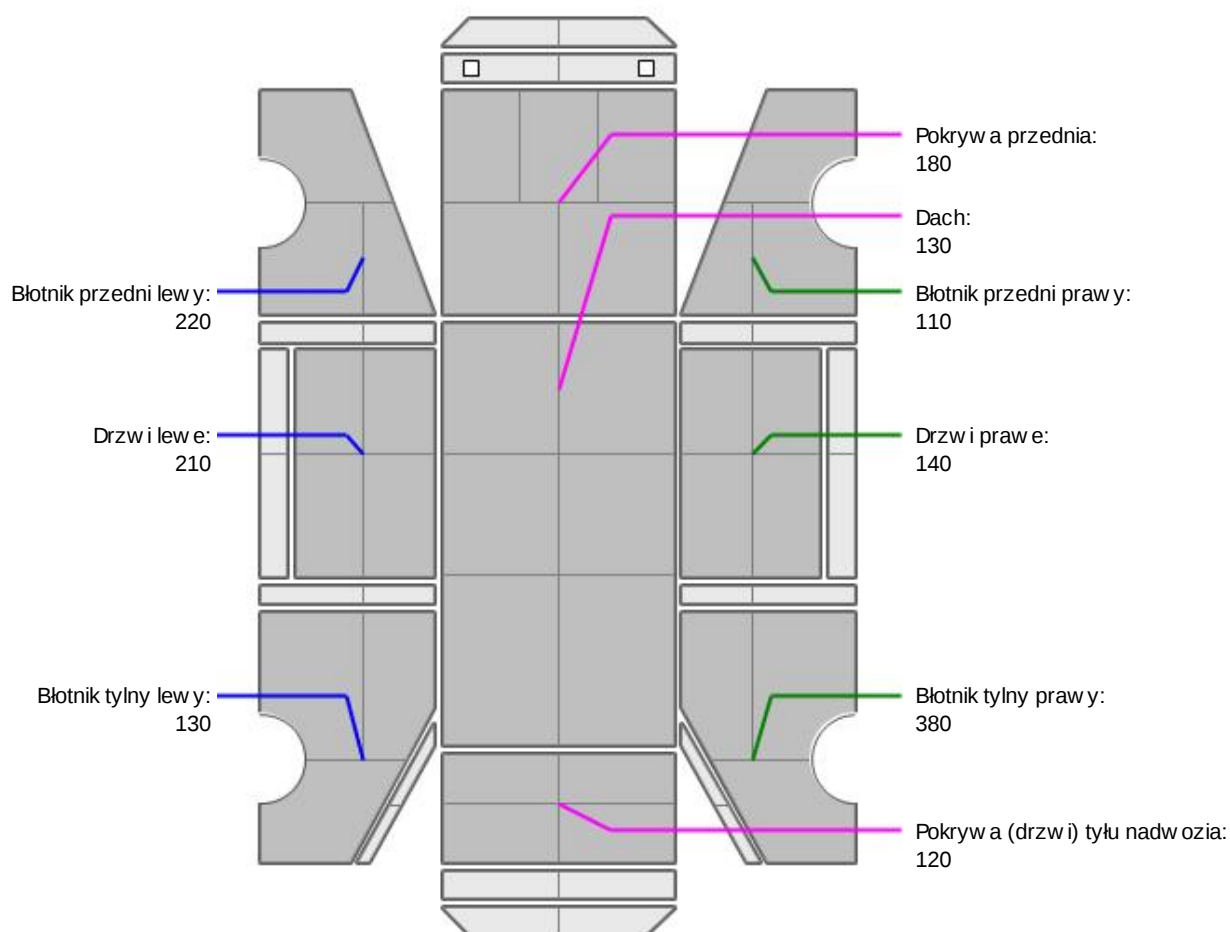
## NADWOZIE – Opis powłoki lakierowej

| L.p. | Nazwa elementu | L / P | Grubość powłoki [μm] | Opis |
|---|---|---|---|---|
| 1 | Pokrywa przednia | | 180 | |
| 2 | Dach | | 130 | |
| 3 | Błotnik przedni | L | 220 | |
| 4 | Drzwi | L | 210 | |
| 5 | Błotnik tylny | L | 130 | |

| 6 | Błotnik przedni | P | 110 | |
| 7 | Drzwi | P | 140 | |
| 8 | Błotnik tylny | P | 380 | |
| 9 | Pokrywa (drzwi) tyłu nadwozia | | 120 | |

Podane przedziały grubości powłoki lakierowej, dotyczą punktów pomiarowych. Nie mogą być traktowane jako gwarancja, że grubość powłoki lakierowej w innych punktach nie wykracza poza te przedziały. Pomiar powłoki lakierowej został wykonany urządzeniem będącym w posiadaniu rzeczoznawcy. Pomiar wykonany innym przyrządem może się różnić.
