Nr zlecenia: 11/03/09/2025/CarArena STANDARD

## WYCENA WARTOŚCI

Zadanie: Ocena stanu technicznego i określenie wartości rynkowej pojazdu

| DANE IDENTYFIKACYJNE POJAZDU | | Dane: [O] IX-2025 | |
|---|---|---|---|
| Model pojazdu: | <b>Fabia III 1.0 MR`15 E6</b> | Nr Info-Ekspert: | <b>034-02826</b> |

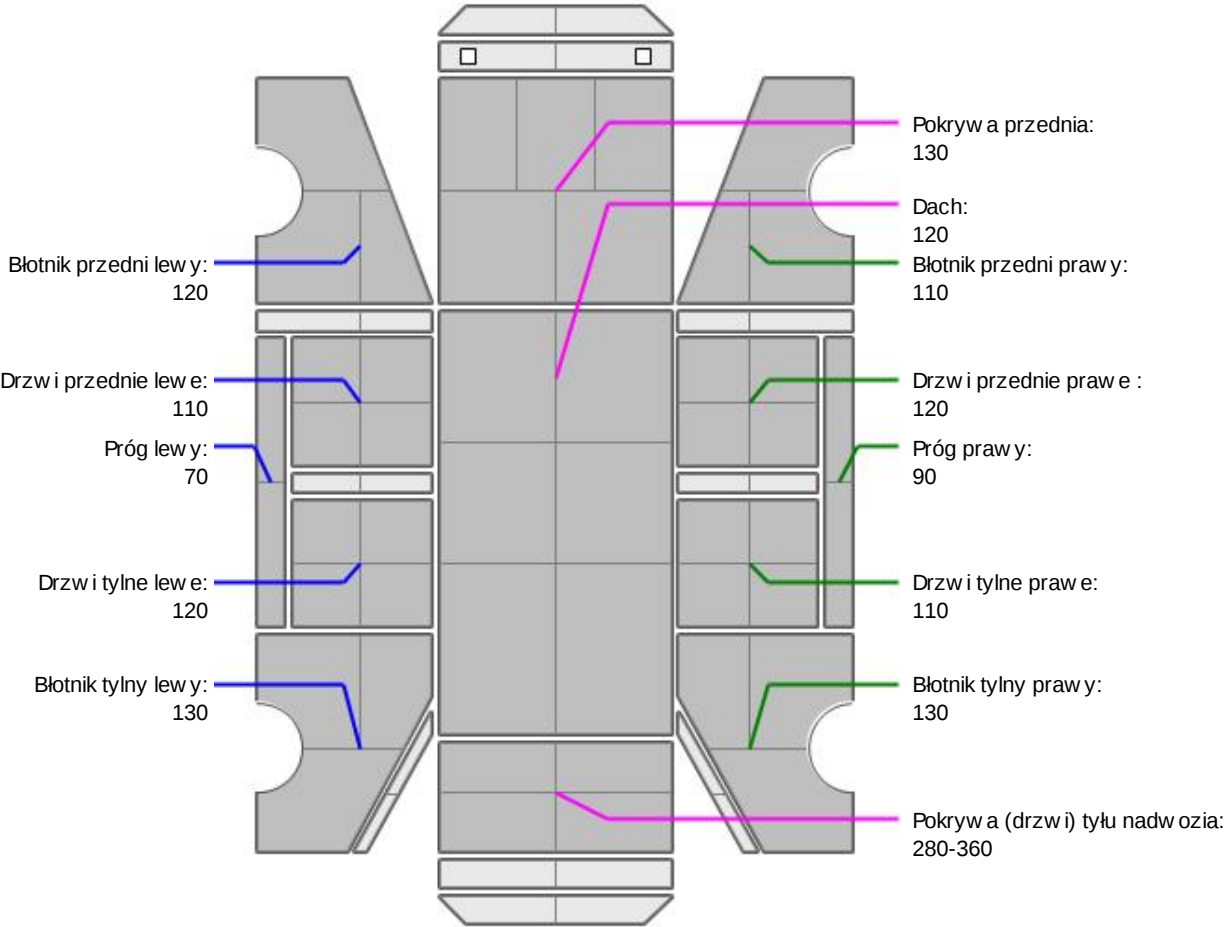
NADWOZIE – Opis powłoki lakierowej

| L.p. | Nazwa elementu | L / P | Grubość powłoki [µm] | Opis |
| 1 | Pokrywa przednia | | 130 | |
| 2 | Dach | | 120 | |
| 3 | Błotnik przedni | L | 120 | |
| 4 | Próg | L | 70 | |
| 5 | Drzwi przednie | L | 110 | |
| 6 | Drzwi tylne | L | 120 | |
| 7 | Błotnik tylny | L | 130 | |
| 8 | Błotnik przedni | P | 110 | |
| 9 | Próg | P | 90 | |
| 10 | Drzwi przednie | P | 120 | |
| 11 | Drzwi tylne | P | 110 | |
| 12 | Błotnik tylny | P | 130 | |
| 13 | Pokrywa (drzwi) tyłu nadwozia | | 280-360 | |

Podane przedziały grubości powłoki lakierowej, dotyczą punktów pomiarowych. Nie mogą być traktowane jako gwarancja, że grubość powłoki lakierowej w innych punktach nie wykracza poza te przedziały. Pomiar powłoki lakierowej został wykonany urządzeniem będącym w posiadaniu rzeczoznawcy. Pomiar wykonany innym przyrządem może się różnić.
