Nr zlecenia: 04/04/09/2025/CarArena STANDARD

## WYCENA WARTOŚCI

Zadanie: Ocena stanu technicznego i określenie wartości rynkowej pojazdu

| DANE IDENTYFIKACYJNE POJAZDU | | Dane: [O] IX-2025 | |
|---|---|---|---|
| Model pojazdu: | Mondeo 1.5 EcoBoost MR`15 E6 | Nr Info-Ekspert: | 011-08379 |

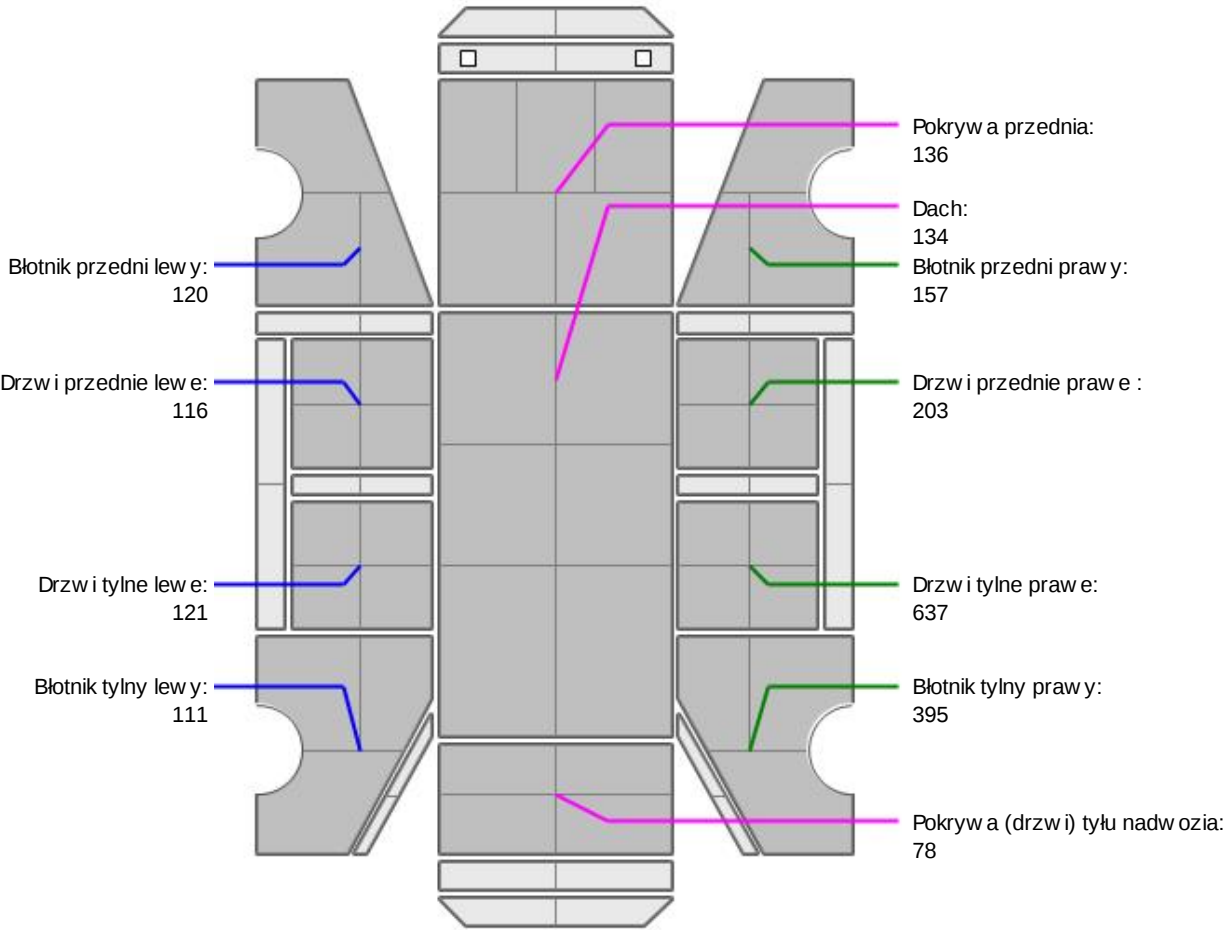
NADWOZIE – Opis powłoki lakierowej

| L.p. | Nazwa elementu | L / P | Grubość powłoki [µm] | Opis |
| 1 | Pokrywa przednia | | 136 | |
| 2 | Dach | | 134 | |
| 3 | Błotnik przedni | L | 120 | |
| 4 | Drzwi przednie | L | 116 | |
| 5 | Drzwi tylne | L | 121 | |
| 6 | Błotnik tylny | L | 111 | |
| 7 | Błotnik przedni | P | 157 | |
| 8 | Drzwi przednie | P | 203 | |
| 9 | Drzwi tylne | P | 637 | |
| 10 | Błotnik tylny | P | 395 | |
| 11 | Pokrywa (drzwi) tyłu nadwozia | | 78 | |
