Nr zlecenia: 87/08/09/2025/CarArena STANDARD

## WYCENA WARTOŚCI

Zadanie: Ocena stanu technicznego i określenie wartości rynkowej pojazdu

| DANE IDENTYFIKACYJNE POJAZDU | | Dane: [O] IX-2025 | |
|---|---|---|---|
| Marka: | <b>SKODA</b> | Nr rejestracyjny: | <b>WD7323T</b> |

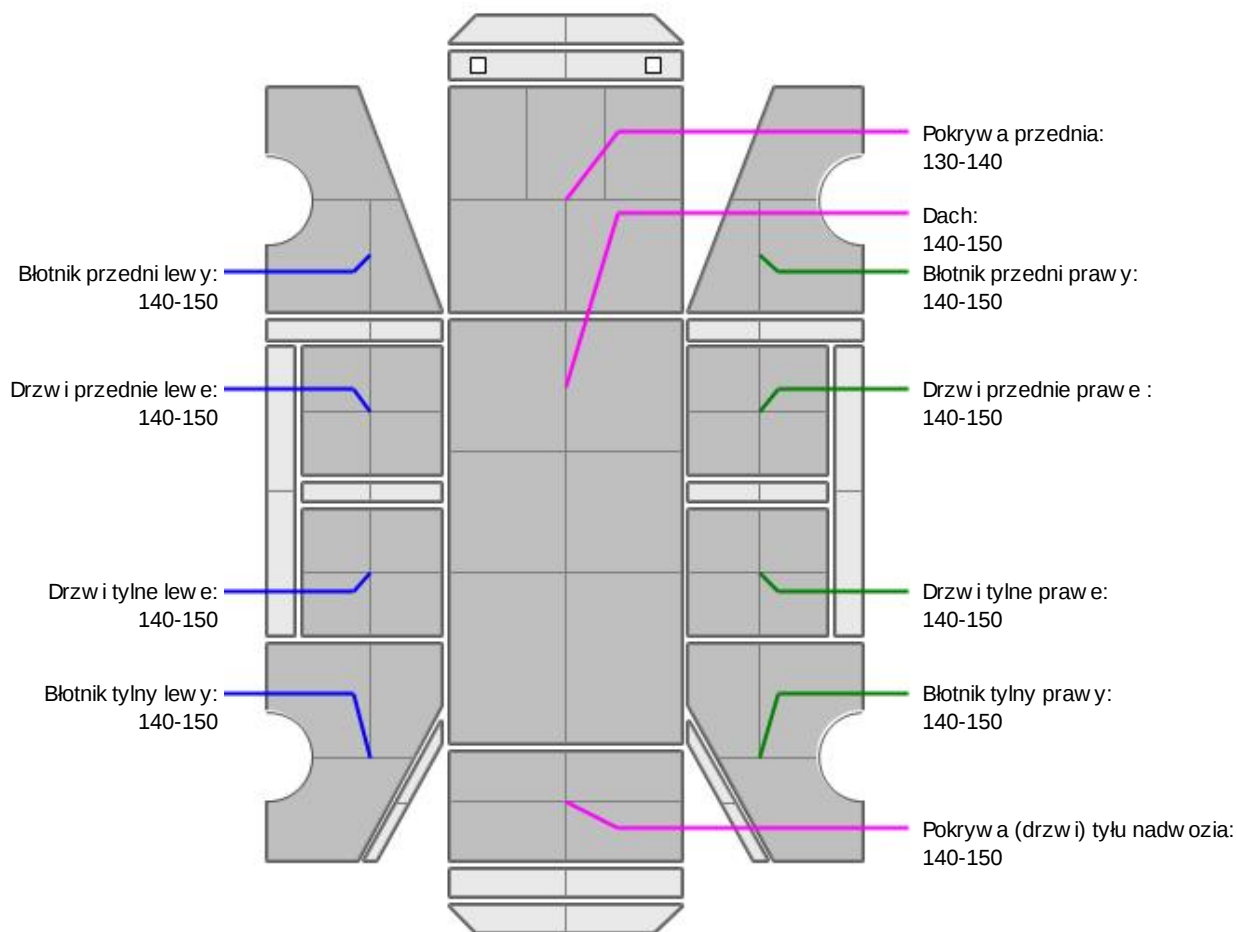
| L.p. | Nazwa elementu | L / P | Grubość powłoki [μm] | Opis |
| 1 | Pokrywa przednia | | 130-140 | |
| 2 | Dach | | 140-150 | |
| 3 | Błotnik przedni | L | 140-150 | |
| 4 | Drzwi przednie | L | 140-150 | |
| 5 | Drzwi tylne | L | 140-150 | |
| 6 | Błotnik tylny | L | 140-150 | |
| 7 | Błotnik przedni | P | 140-150 | |
| 8 | Drzwi przednie | P | 140-150 | |
| 9 | Drzwi tylne | P | 140-150 | |
| 10 | Błotnik tylny | P | 140-150 | |
| 11 | Pokrywa (drzwi) tyłu nadwozia | | 140-150 | |

Podane przedziały grubości powłoki lakierowej, dotyczą punktów pomiarowych. Nie mogą być traktowane jako gwarancja, że grubość powłoki lakierowej w innych punktach nie wykracza poza te przedziały. Pomiar powłoki lakierowej został wykonany urządzeniem będącym w posiadaniu rzeczoznawcy. Pomiar wykonany innym przyrządem może się różnić.
