Nr zlecenia: 01/15/09/2025/CarArena STANDARD

## WYCENA WARTOŚCI

Zadanie: Ocena stanu technicznego i określenie wartości rynkowej pojazdu

| DANE IDENTYFIKACYJNE POJAZDU | | Dane: [O] IX-2025 | |
|---|---|---|---|
| Model pojazdu: | <b>Octavia III 2.0 TDI-CR MR`18 E6</b> | Nr Info-Ekspert: | <b>034-03730</b> |

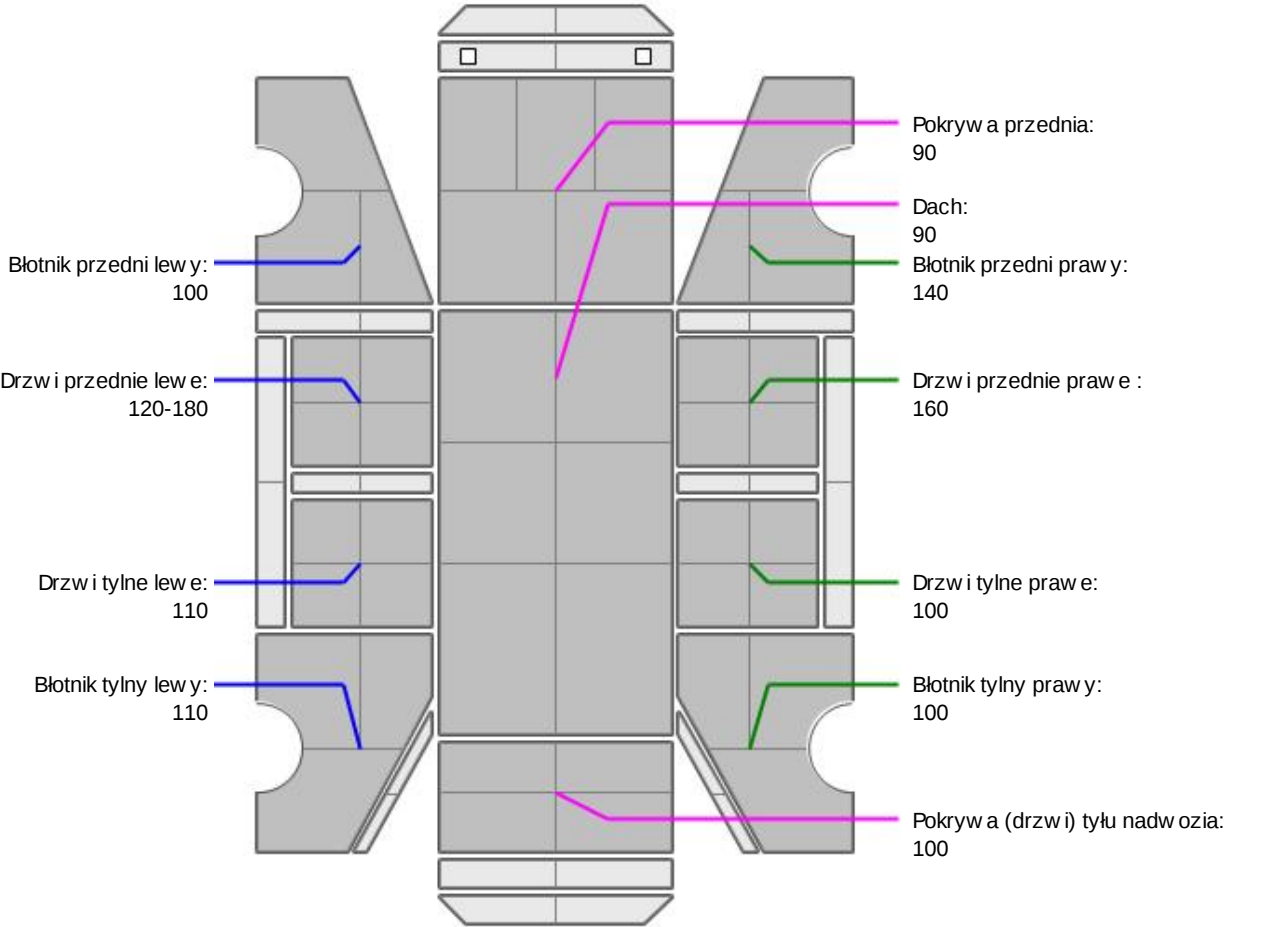
**NADWOZIE – Opis powłoki lakierowej**

| L.p. | Nazwa elementu | L / P | Grubość powłoki [µm] | Opis |
| 1 | Pokrywa przednia | | 90 | |
| 2 | Dach | | 90 | |
| 3 | Błotnik przedni | L | 100 | |
| 4 | Drzwi przednie | L | 120-180 | |
| 5 | Drzwi tylne | L | 110 | |
| 6 | Błotnik tylny | L | 110 | |
| 7 | Błotnik przedni | P | 140 | |
| 8 | Drzwi przednie | P | 160 | |
| 9 | Drzwi tylne | P | 100 | |
| 10 | Błotnik tylny | P | 100 | |
| 11 | Pokrywa (drzwi) tyłu nadwozia | | 100 | |

Podane przedziały grubości powłoki lakierowej, dotyczą punktów pomiarowych. Nie mogą być traktowane jako gwarancja, że grubość powłoki lakierowej w innych punktach nie wykracza poza te przedziały. Pomiar powłoki lakierowej został wykonany urządzeniem będącym w posiadaniu rzeczoznawcy. Pomiar wykonany innym przyrządem może się różnić.
