Nr zlecenia: 58/01/09/2025/CarArena STANDARD

## WYCENA WARTOŚCI

Zadanie: Ocena stanu technicznego i określenie wartości rynkowej pojazdu

| DANE IDENTYFIKACYJNE POJAZDU | | Dane: [O] IX-2025 | |
|---|---|---|---|
| Marka: | KIA | Nr rejestracyjny: | WL2607L |

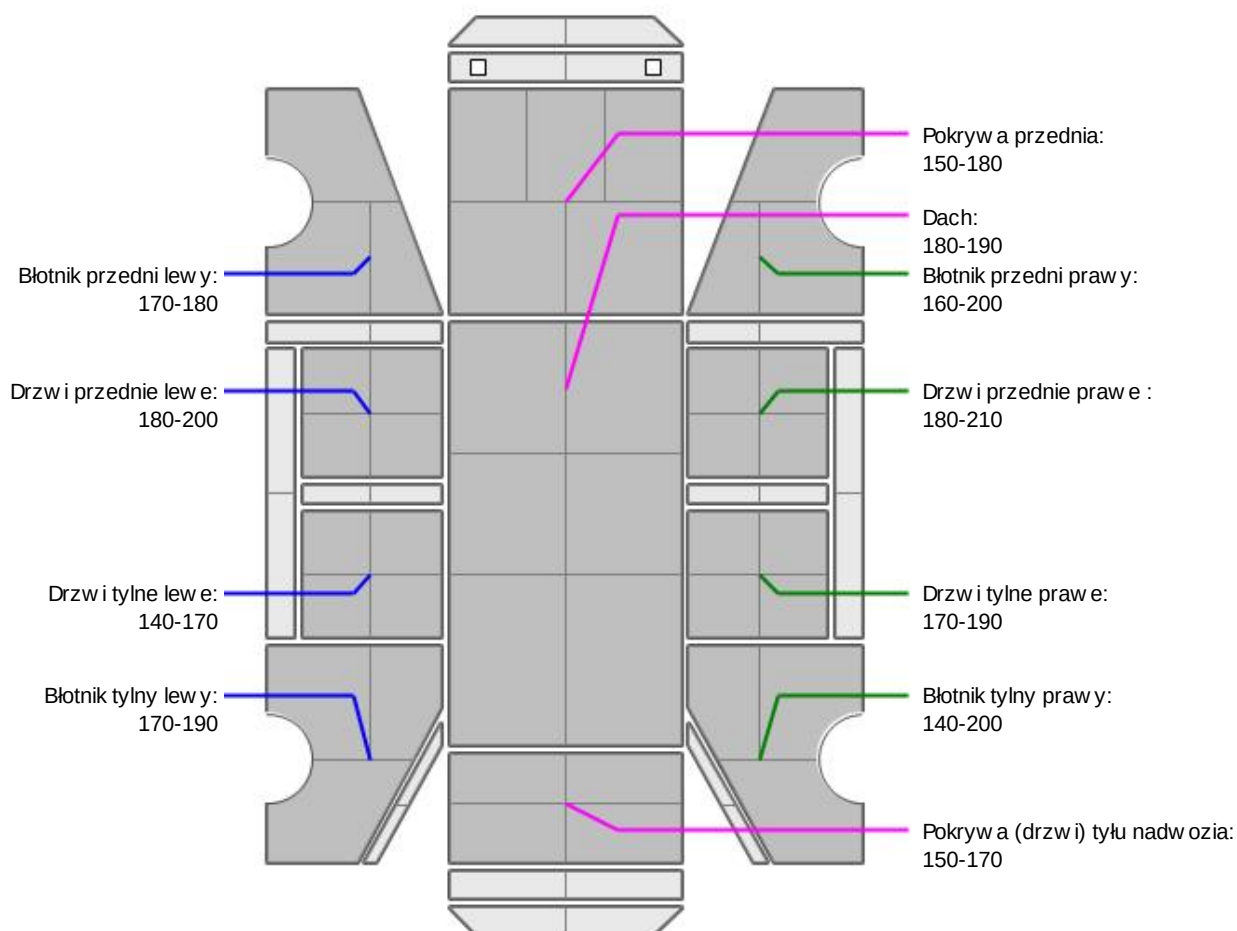
## NADWOZIE – Opis powłoki lakierowej

| L.p. | Nazwa elementu | L / P | Grubość powłoki [μm] | Opis |
| 1 | Pokrywa przednia | | 150-180 | |
| 2 | Dach | | 180-190 | |
| 3 | Błotnik przedni | L | 170-180 | |
| 4 | Drzwi przednie | L | 180-200 | |
| 5 | Drzwi tylne | L | 140-170 | |
| 6 | Błotnik tylny | L | 170-190 | |
| 7 | Błotnik przedni | P | 160-200 | |
| 8 | Drzwi przednie | P | 180-210 | |
| 9 | Drzwi tylne | P | 170-190 | |
| 10 | Błotnik tylny | P | 140-200 | |
| 11 | Pokrywa (drzwi) tyłu nadwozia | | 150-170 | |

Podane przedziały grubości powłoki lakierowej, dotyczą punktów pomiarowych. Nie mogą być traktowane jako gwarancja, że grubość powłoki lakierowej w innych punktach nie wykracza poza te przedziały. Pomiar powłoki lakierowej został wykonany urządzeniem będącym w posiadaniu rzeczoznawcy. Pomiar wykonany innym przyrządem może się różnić.
