Nr zlecenia: 135/26/08/2025/CarArena STANDARD

## Wycena Wartości

Zadanie: Ocena stanu technicznego i określenie wartości rynkowej pojazdu

| DANE IDENTYFIKACYJNE POJAZDU | | Dane: [D] IX-2025 | |
|---|---|---|---|
| Marka: | FORD | Nr rejestracyjny: | GD875WW |

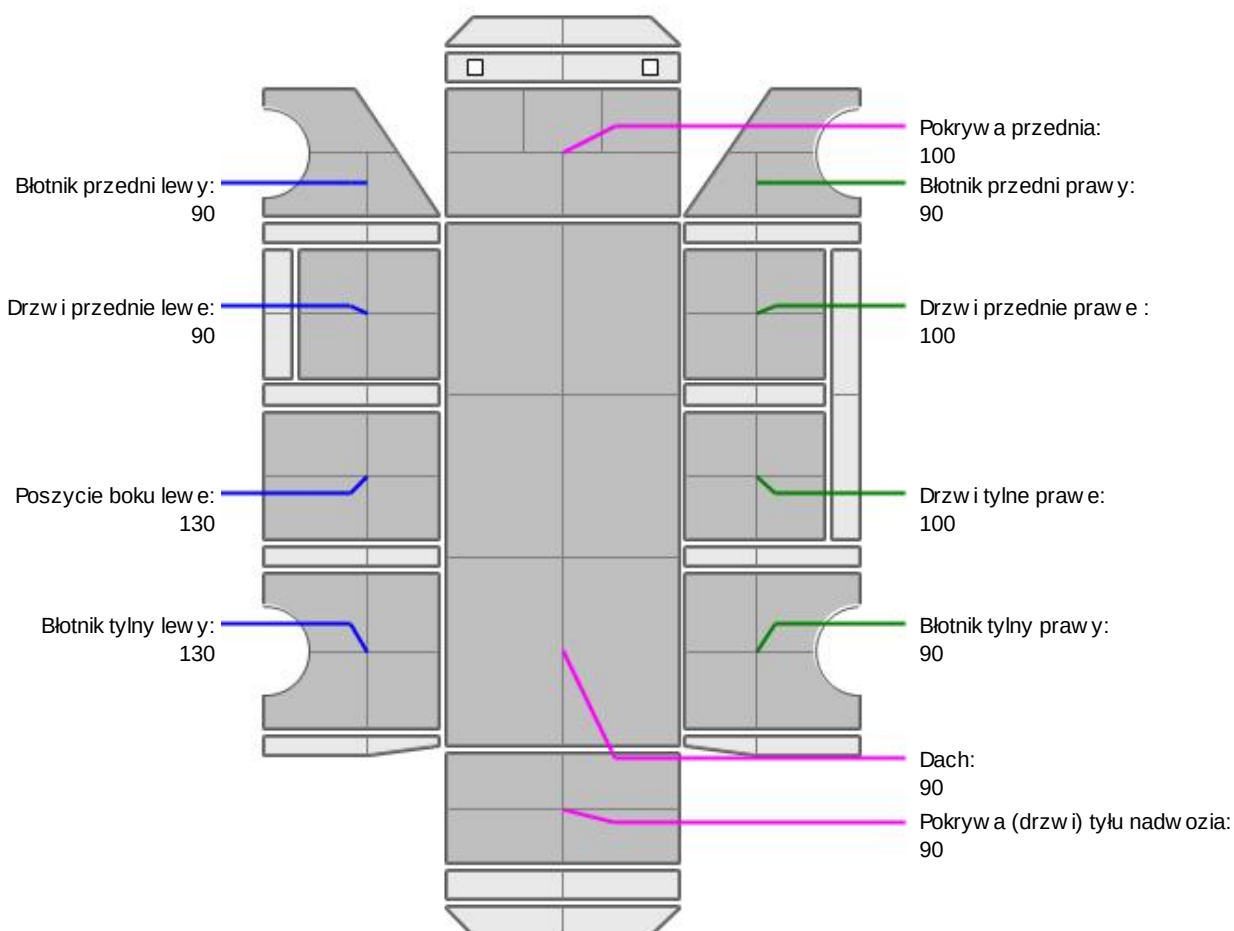
**NADWOZIE – Opis powłoki lakierowej**

| L.p. | Nazwa elementu | L / P | Grubość powłoki [µm] | Opis |
| 1 | Pokrywa przednia | | 100 | |
| 2 | Dach | | 90 | |
| 3 | Błotnik przedni | L | 90 | |
| 4 | Drzwi przednie | L | 90 | |
| 5 | Poszycie boku | L | 130 | |
| 6 | Błotnik tylny | L | 130 | |
| 7 | Błotnik przedni | P | 90 | |
| 8 | Drzwi przednie | P | 100 | |
| 9 | Drzwi tylne | P | 100 | |
| 10 | Błotnik tylny | P | 90 | |
| 11 | Pokrywa (drzwi) tyłu nadwozia | | 90 | |
