Nr zlecenia: 31/26/08/2025/CarArena STANDARD

## Wycena wartości

Zadanie: Ocena stanu technicznego i określenie wartości rynkowej pojazdu

| DANE IDENTYFIKACYJNE POJAZDU | | Dane: [O] VIII-2025 | |
|---|---|---|---|
| Marka: | KIA | Nr rejestracyjny: | W497LA |

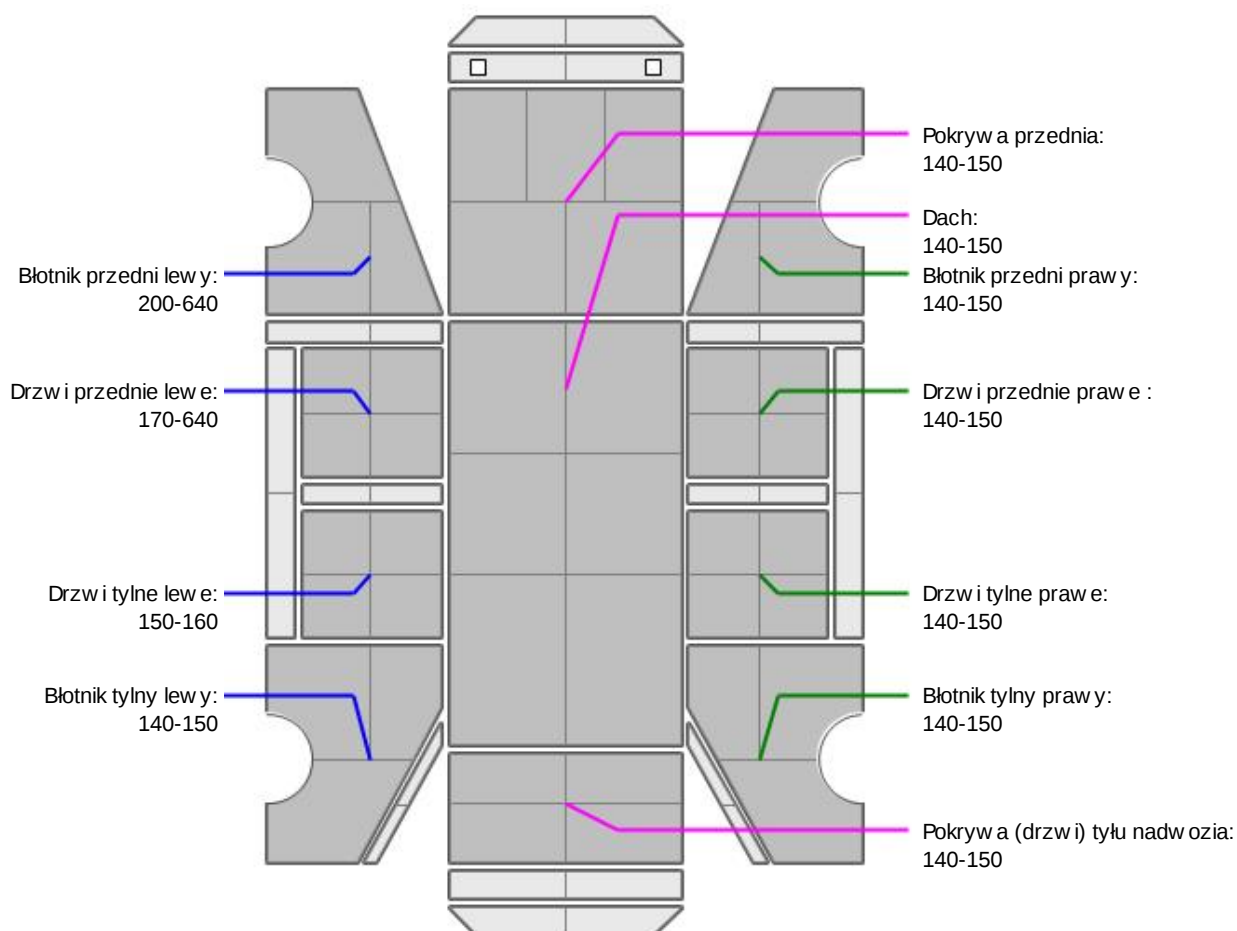
## NADWOZIE – Opis powłoki lakierowej

| L.p. | Nazwa elementu | L / P | Grubość powłoki [μm] | Opis |
| 1 | Pokrywa przednia | | 140-150 | |
| 2 | Dach | | 140-150 | |
| 3 | Błotnik przedni | L | 200-640 | |
| 4 | Drzwi przednie | L | 170-640 | |
| 5 | Drzwi tylne | L | 150-160 | |
| 6 | Błotnik tylny | L | 140-150 | |
| 7 | Błotnik przedni | P | 140-150 | |
| 8 | Drzwi przednie | P | 140-150 | |
| 9 | Drzwi tylne | P | 140-150 | |
| 10 | Błotnik tylny | P | 140-150 | |
| 11 | Pokrywa (drzwi) tyłu nadwozia | | 140-150 | |

Podane przedziały grubości powłoki lakierowej, dotyczą punktów pomiarowych. Nie mogą być traktowane jako gwarancja, że grubość powłoki lakierowej w innych punktach nie wykracza poza te przedziały. Pomiar powłoki lakierowej został wykonany urządzeniem będącym w posiadaniu rzeczoznawcy. Pomiar wykonany innym przyrządem może się różnić.
