Nr zlecenia: 67/12/09/2025/CarArena STANDARD

## WYCENA WARTOŚCI

Zadanie: Ocena stanu technicznego i określenie wartości rynkowej pojazdu

| DANE IDENTYFIKACYJNE POJAZDU | | Dane: [O] IX-2025 | |
|---|---|---|---|
| Marka: | <b>OPEL</b> | Nr rejestracyjny: | <b>SK819MV</b> |

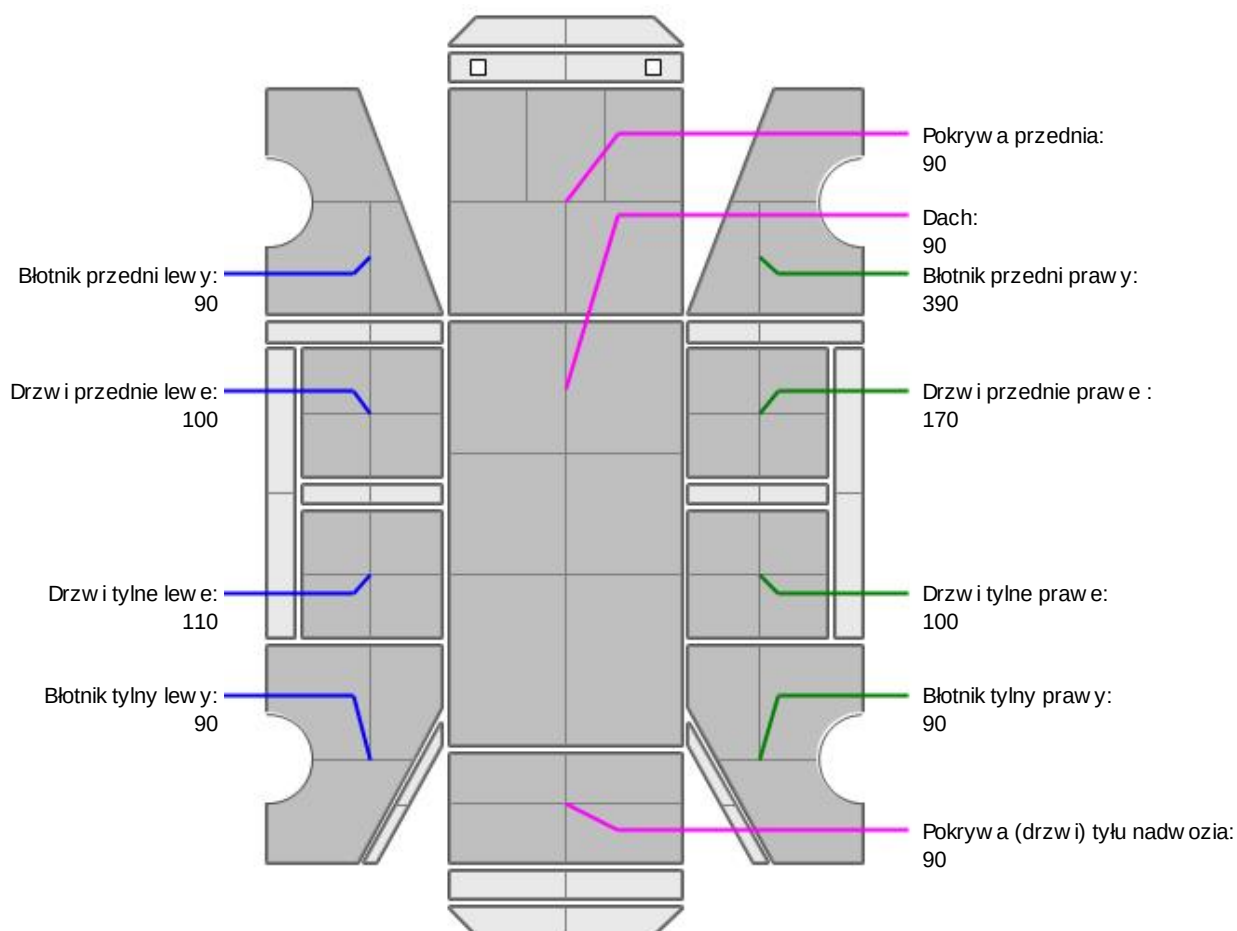
| L.p. | Nazwa elementu | L / P | Grubość powłoki [ $\mu\text{m}$ ] | Opis |
| 1 | Pokrywa przednia | | 90 | |
| 2 | Dach | | 90 | |
| 3 | Błotnik przedni | L | 90 | |
| 4 | Drzwi przednie | L | 100 | |
| 5 | Drzwi tylne | L | 110 | |
| 6 | Błotnik tylny | L | 90 | |
| 7 | Błotnik przedni | P | 390 | |
| 8 | Drzwi przednie | P | 170 | |
| 9 | Drzwi tylne | P | 100 | |
| 10 | Błotnik tylny | P | 90 | |
| 11 | Pokrywa (drzwi) tyłu nadwozia | | 90 | |

Podane przedziały grubości powłoki lakierowej, dotyczą punktów pomiarowych. Nie mogą być traktowane jako gwarancja, że grubość powłoki lakierowej w innych punktach nie wykracza poza te przedziały. Pomiar powłoki lakierowej został wykonany urządzeniem będącym w posiadaniu rzeczoznawcy. Pomiar wykonany innym przyrządem może się różnić.
