Nr zlecenia: 66/12/09/2025/CarArena STANDARD

## WYCENA WARTOŚCI

Zadanie: Ocena stanu technicznego i określenie wartości rynkowej pojazdu

| DANE IDENTYFIKACYJNE POJAZDU | | Dane: [O] IX-2025 | |
|---|---|---|---|
| Marka: | <b>OPEL</b> | Nr rejestracyjny: | <b>SK857NU</b> |

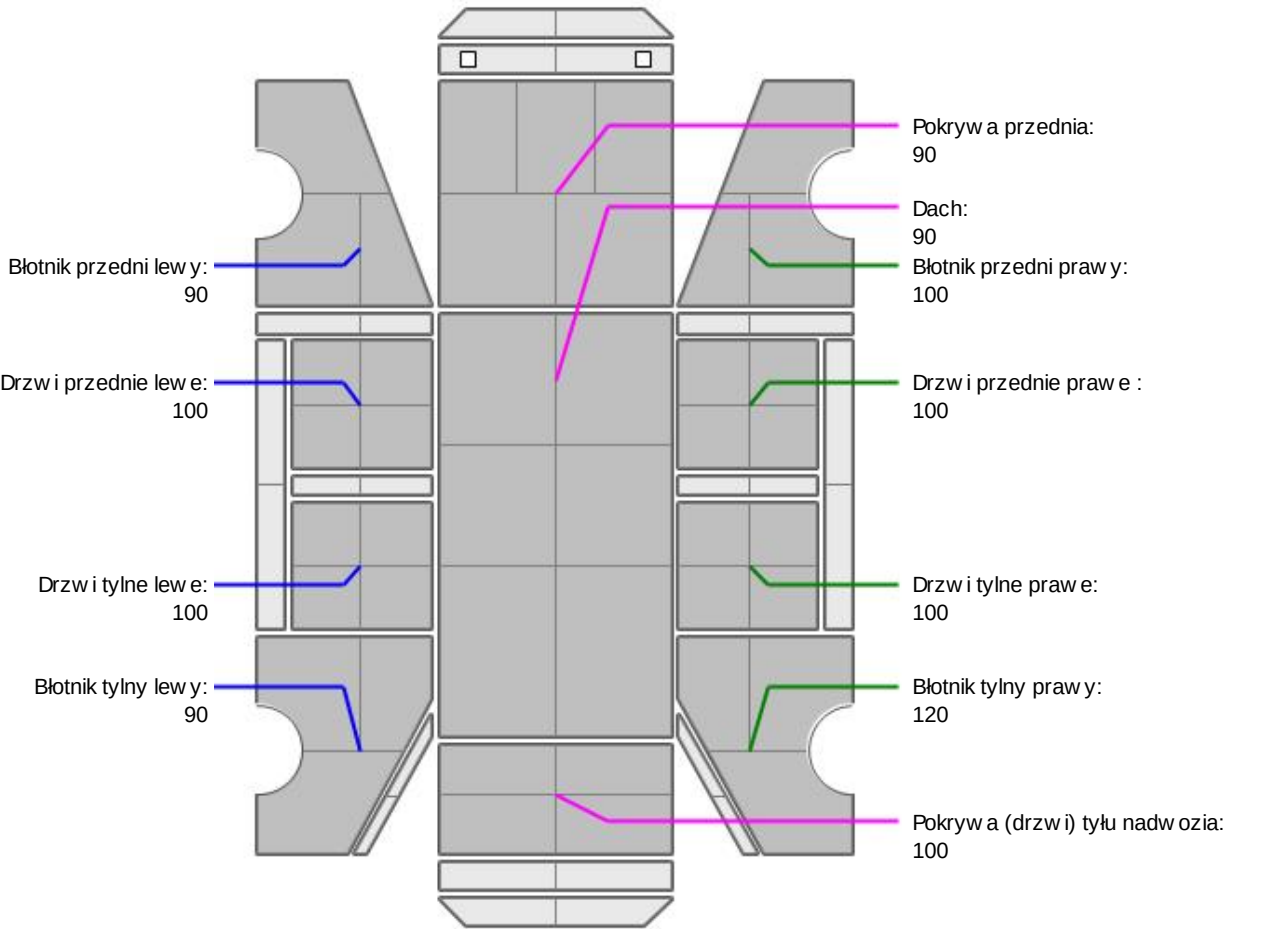
NADWOZIE – Opis powłoki lakierowej

| L.p. | Nazwa elementu | L / P | Grubość powłoki [μm] | Opis |
| 1 | Pokrywa przednia | | 90 | |
| 2 | Dach | | 90 | |
| 3 | Błotnik przedni | L | 90 | |
| 4 | Drzwi przednie | L | 100 | |
| 5 | Drzwi tylne | L | 100 | |
| 6 | Błotnik tylny | L | 90 | |
| 7 | Błotnik przedni | P | 100 | |
| 8 | Drzwi przednie | P | 100 | |

| 9 | Drzwi tylne | P | 100 | |
| 10 | Błotnik tylny | P | 120 | |
| 11 | Pokrywa (drzwi) tyłu nadwozia | | 100 | |
